# EVALUACIÓN DE RIESGOS EN LAS VÍAS

## PE-1S Carretera Panamericana

Área: Seguridad y Salud Ocupacional

<b>NOMBRE DE LA VÍA</b>	PE-1S CARRETERA PANAMERICANA SUR	<b>SENTIDO DE EVALUACIÓN</b>	NORTE A SUR
-------------------------	----------------------------------	------------------------------	-------------

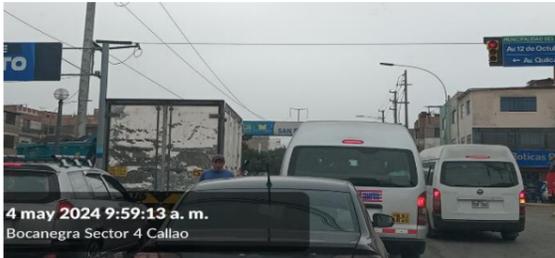
<p>4 may 2024 9:59:13 a. m. Bocanegra Sector 4 Callao</p>

N°	KILOMETRAJE INICIO	KILOMETRAJE FIN	DESCRIPCION GENERAL	ESTADO DE COMUNICACIÓN CELULAR	CONDICIONES DE LA VÍA, TRÁNSITO Y FACILIDADES	CONTROLES A APLICAR	IMAGEN DE LA VIA	PICTOGRAMAS DE RIESGOS	
1	0 + 200	26.5+ 700	Origen Terminal de carga Pampilla- Puente nuevo	Excelente	<b>Estado de la vía</b>		Respetar semaforización. Tránsito por carril izquierdo. Tener en cuenta las condiciones climáticas adversas en época de invierno Velocidad máxima 60 Km/h

Asfaltada	X			
					No Asfaltada	Irregular			
						Muy Irregular			
					<b>Tránsito</b>				
					Personas	ALTO			
					Vehículos livianos	ALTO			
					Equipo pesado	BAJO			
					Animales	BAJO			
					<b>Facilidades</b>				
Grifos / Combustible	SI								
Centro Médico	SI								
Comisaría	SI								
Otros: Grifo y comisaría en KM 12.1, via con mantenimiento constante, ingreso a peaje linea amarilla KM 17, Grifo Kio Conchan.

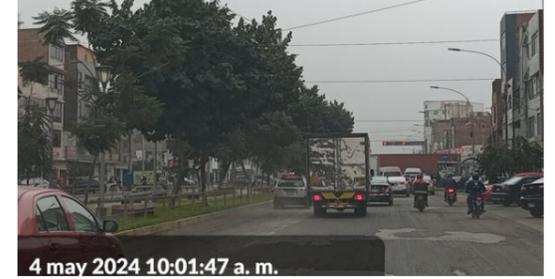
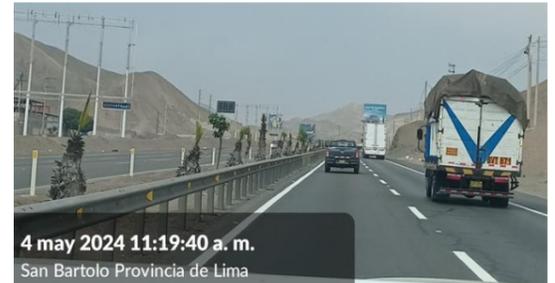
<p>4 may 2024 11:19:40 a. m. San Bartolo Provincia de Lima</p>

2	26.5+ 700	44+500	Puente Nuevo - Puente Punta Negra	Excelente	<b>Estado de la vía</b>		Estar atento frente a las otras unidades vehiculares por el alto tránsito, utilizar faros neblineros y luces bajas frente zona de niebla. Velocidad máxima 70 Km/h

Asfaltada	X			
					No Asfaltada	Irregular			
						Muy Irregular			
					<b>Tránsito</b>				
					Personas	ALTO			
					Vehículos livianos	ALTO			
					Equipo pesado	BAJO			
					Animales	BAJO			
					<b>Facilidades</b>				
Grifos / Combustible	SI								
Centro Médico	SI								
Comisaría	SI								
Otros: vehiculos en la verma sin señalización, KM 33 reguladores de velocidad, KM 41 pendiente pronunciada, KM 43+700 bajada hasta puente Punta Negra.

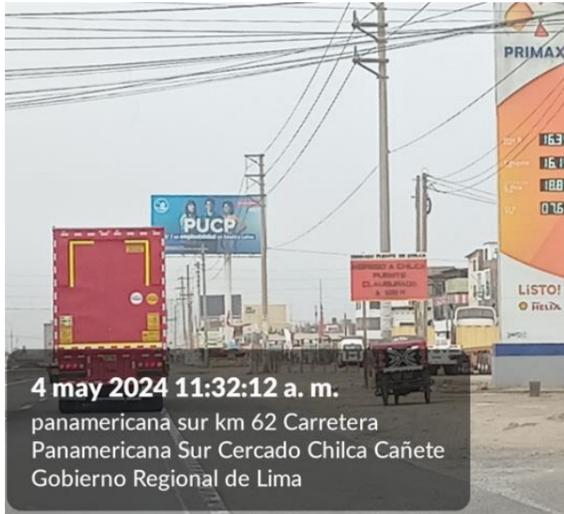
<p style="font-size: small;">4 may 2024 11:32:12 a. m. panamericana sur km 62 Carretera Panamericana Sur Cercado Chilca Cañete Gobierno Regional de Lima</p>

N°	KILOMETRAJE INICIO	KILOMETRAJE FIN	DESCRIPCION GENERAL	ESTADO DE COMUNICACIÓN CELULAR	CONDICIONES DE LA VÍA, TRÁNSITO Y FACILIDADES	CONTROLES A APLICAR	IMAGEN DE LA VIA	PICTOGRAMAS DE RIESGOS	
3	44+500	66	Puente Punta Negra - Peaje Chilca	Excelente	<b>Estado de la vía</b>		Respetar los límites de velocidad y mantener una distancia prudente frente a otros vehículos.  Velocidad máxima 70 Km/h

Asfaltada	X			
					No Asfaltada	Irregular			
						Muy Irregular			
					<b>Tránsito</b>				
					Personas	ALTO			
					Vehículos livianos	ALTO			
					Equipo pesado	BAJO			
					Animales	BAJO			
					<b>Facilidades</b>				
					Grifos / Combustible	SI			
					Centro Médico	SI			
Comisaría	SI								
Otros: KM 46+600 puente San Bartolo zona angosta. KM 53+400 inicio de bajada, zona de neblina, KM 56+100 Grifo Petroamerica, KM 57+200 Cochera grifo Escorpión KM 58+600 Puente Pucusna retorno a Lima, KM 59 punto de auxilio autopista, KM 63 cruce Chilca comisaria.

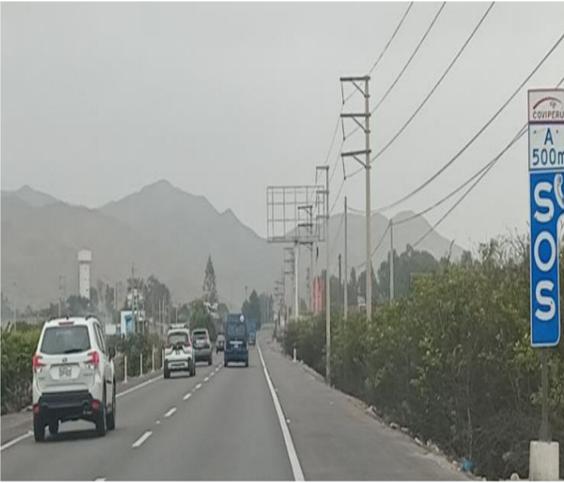
4	66	102	Peaje Chilca - Puente Asia	Excelente	<b>Estado de la vía</b>		Evitar maniobras bruscas y realizar frenadas controladas para evitar accidentes. Zona de niebla utilizar faros neblineros, intermitentes y luces bajas  Velocidad máxima 70 Km/h

Asfaltada	X			
					No Asfaltada	Irregular			
						Muy Irregular			
					<b>Tránsito</b>				
					Personas	ALTO			
					Vehículos livianos	ALTO			
					Equipo pesado	BAJO			
					Animales	BAJO			
					<b>Facilidades</b>				
					Grifos / Combustible	SI			
					Centro Médico	SI			
Comisaría	SI								
Otros: KM 70 SOS, KM 71 - 73+500 pendiente pronunciada KM 76 - 77 bajada, KM 77+500 grifo Herco, KM 80 SOS. KM 88 Grifo Repsol, KM 89- 95 control de velocidad, KM 90+800 SOS, KM 91 SOS grifo Petroperu, KM 97 grifo Repsol.

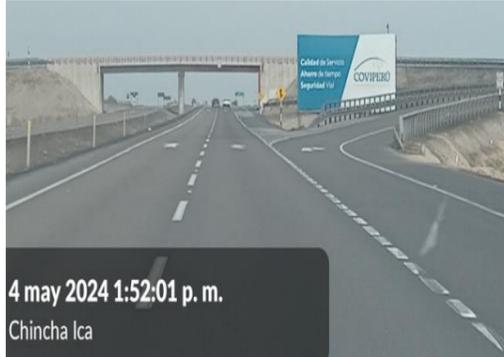
4 may 2024 1:52:01 p. m. Chincha Ica

N°	KILOMETRAJE INICIO	KILOMETRAJE FIN	DESCRIPCION GENERAL	ESTADO DE COMUNICACIÓN CELULAR	CONDICIONES DE LA VÍA, TRÁNSITO Y FACILIDADES	CONTROLES A APLICAR	IMAGEN DE LA VIA	PICTOGRAMAS DE RIESGOS	
7	160	199	Trebol del pacifico Puente Matagente	Excelente	<b>Estado de la vía</b>		Estar siempre atento a los espejos retrovisores y de los puntos ciegos antes de realizar un cambio de carril u otra maniobra. Velocidad máxima 70 Km/h

Asfaltada	X			
					No Asfaltada	Irregular			
						Muy Irregular			
					<b>Tránsito</b>				
					Personas	ALTO			
					Vehículos livianos	ALTO			
					Equipo pesado	BAJO			
					Animales	BAJO			
					<b>Facilidades</b>				
					Grifos / Combustible	SI			
					Centro Médico	SI			
Comisaría	SI								
Otros: KM 161 SOS, KM 63 PNP Melchorita, KM 171 - 174+500 bajada, KM 182 SOS, KM 185 +700 puente Rio Chico 238 m longitud, KM 193 acceso retorno a Lima.

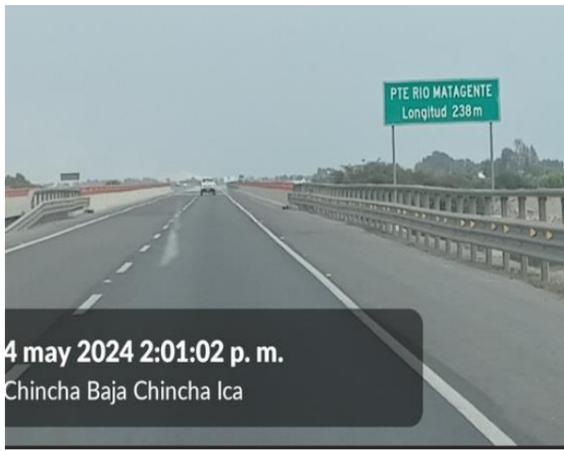
4 may 2024 2:01:02 p. m. Chincha Baja Chincha Ica

8	199	234	Puente Matagente Desvio Paracas	Excelente	<b>Estado de la vía</b>		Mantener una distancia de seguridad y estar concentrado en todo momento. Velocidad máxima 70 Km/h

Asfaltada	X			
					No Asfaltada	Irregular			
						Muy Irregular			
					<b>Tránsito</b>				
					Personas	ALTO			
					Vehículos livianos	ALTO			
					Equipo pesado	BAJO			
					Animales	BAJO			
					<b>Facilidades</b>				
					Grifos / Combustible	SI			
					Centro Médico	SI			
Comisaría	SI								
Otros: KM 204 grifo primax, KM 212 zona de derumbes, KM 218 rio Pisco, KM 220 curce puente Pisco, KM 223 zona de cultivos, KM 234 vehiculos en la berma.

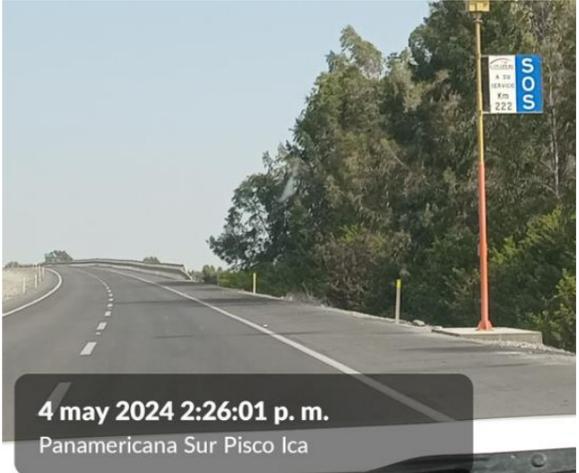
<p style="font-size: small; margin-top: 5px;">4 may 2024 2:26:01 p. m. Panamericana Sur Pisco Ica</p>

N°	KILOMETRAJE INICIO	KILOMETRAJE FIN	DESCRIPCION GENERAL	ESTADO DE COMUNICACIÓN CELULAR	CONDICIONES DE LA VÍA, TRÁNSITO Y FACILIDADES	CONTROLES A APLICAR	IMAGEN DE LA VIA	PICTOGRAMAS DE RIESGOS	
9	234	255	Desvio paracas - Peaje Ica	Excelente	<b>Estado de la vía</b>

Asfaltada	X			
					No Asfaltada	Irregular			
						Muy Irregular			
					<b>Tránsito</b>				
					Personas	ALTO			
					Vehículos livianos	ALTO			
					Equipo pesado	BAJO			
					Animales	BAJO			
					<b>Facilidades</b>				
Grifos / Combustible	SI								
Centro Médico	SI								
Comisaría	SI								
Otros: KM 237 zona de cultivos, KM 241 SOS, KM 251 + 500 control de velocidad 80 KM/h según señalización del MTC.		Utilizar el carril derecho, utilizando las luces para hacer adelantar un vehiculo . Velocidad máxima 70 Km/h

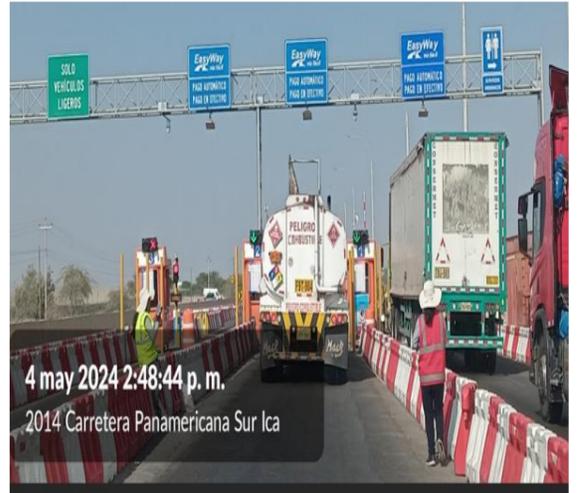
<p style="font-size: small; margin-top: 5px;">4 may 2024 2:48:44 p. m. 2014 Carretera Panamericana Sur Ica</p>

10	255	262+500	Peaje Ica - Balanza	Excelente	<b>Estado de la vía</b>

Asfaltada	X			
					No Asfaltada	Irregular			
						Muy Irregular			
					<b>Tránsito</b>				
					Personas	ALTO			
					Vehículos livianos	ALTO			
					Equipo pesado	BAJO			
					Animales	BAJO			
					<b>Facilidades</b>				
Grifos / Combustible	SI								
Centro Médico	SI								
Comisaría	SI								
Otros: KM 260 zona agricola, KM 260+500 señal de emergencia SOS.		Cumplir con la distancia de seguridad frente a los otros vehículos, Velocidad máxima 70 Km/h

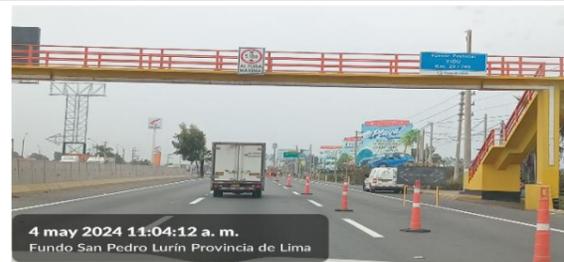
4 may 2024 11:04:12 a. m. Fundo San Pedro Lurín Provincia de Lima

N°	KILOMETRAJE INICIO	KILOMETRAJE FIN	DESCRIPCION GENERAL	ESTADO DE COMUNICACIÓN CELULAR	CONDICIONES DE LA VÍA, TRÁNSITO Y FACILIDADES	CONTROLES A APLICAR	IMAGEN DE LA VIA	PICTOGRAMAS DE RIESGOS	
11	262+500	290+887	Balanza - Inicio de zona urbana de Guadalupe	Excelente	<b>Estado de la vía</b>

Asfaltada	X			Manejo a la defensiva respetando la distancia entre vehículos. Velocidad máxima 70 Km/h
					No Asfaltada	Irregular			
						Muy Irregular			
					<b>Tránsito</b>				
					Personas	ALTO			
					Vehículos livianos	ALTO			
					Equipo pesado	ALTO			
					Animales	BAJO			
					<b>Facilidades</b>				
					Grifos / Combustible	SI			
Centro Médico	SI								
Comisaría	SI								
Otros: KM 264+800 comisaria, KM 292 reductor de velocidades, KM 269 -272 zona agricola, KM 271 señal de emergencia SOS, KM 273 zona de ingreso y salida de vehiculos, KM 279 zona agricola , KM 280 zona urbana reductores de velocidad, vehiculos pesados y livianos en la derecha.

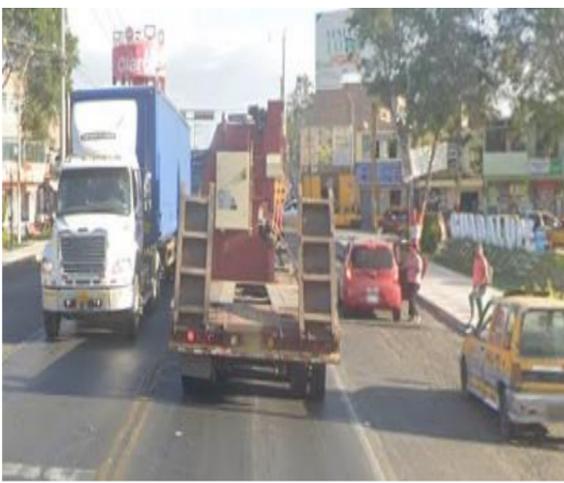
12	290+887	293	Zona urbana de Guadalupe	Excelente	<b>Estado de la vía</b>

Asfaltada	X			Aplicar la regla de distancias entre vehículos. Velocidad máxima 30 Km/h
					No Asfaltada	Irregular			
						Muy Irregular			
					<b>Tránsito</b>				
					Personas	ALTO			
					Vehículos livianos	ALTO			
					Equipo pesado	ALTO			
					Animales	BAJO			
					<b>Facilidades</b>				
					Grifos / Combustible	SI			
Centro Médico	NO								
Comisaría	NO								
Otros: Alto tránsito de vehículos livianos,cambio de velocidad de 70 KM /h a 30 KM/h, KM 292 +500 cambio de velocidad a 70 KM /h.

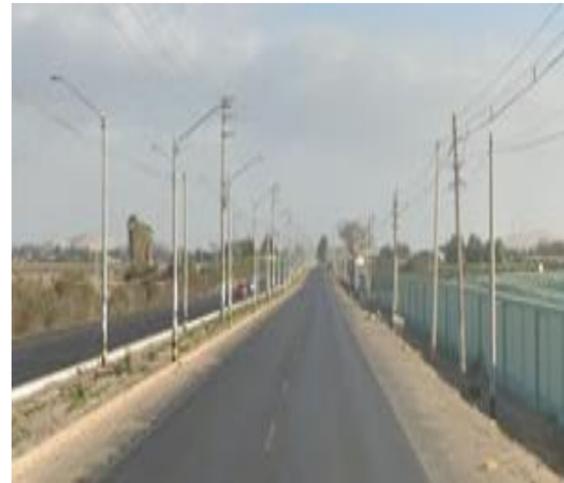
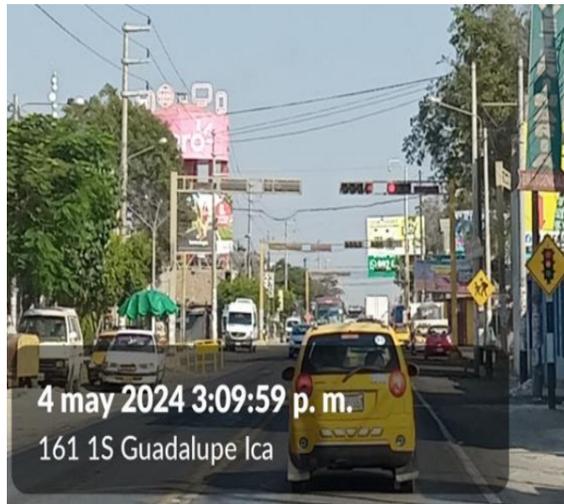
<p style="font-size: small; margin-top: 5px;">4 may 2024 3:09:59 p. m. 161 1S Guadalupe Ica</p>

N°	KILOMETRAJE INICIO	KILOMETRAJE FIN	DESCRIPCION GENERAL	ESTADO DE COMUNICACIÓN CELULAR	CONDICIONES DE LA VÍA, TRÁNSITO Y FACILIDADES	CONTROLES A APLICAR	IMAGEN DE LA VIA	PICTOGRAMAS DE RIESGOS	
13	292+500	299	Termino zona urbana de Guadalupe - Inicio zona urbana Ica	Excelente	<b>Estado de la vía</b>		El dispositivo de control de velocidad alerta el cambio de velocidad, lo cual garantiza el cumplimiento de este control. Velocidad máxima 70 Km/h

Asfaltada	X			
					No Asfaltada	Irregular			
						Muy Irregular			
					<b>Tránsito</b>				
					Personas	ALTO			
					Vehículos livianos	ALTO			
					Equipo pesado	ALTO			
					Animales	BAJO			
					<b>Facilidades</b>				
					Grifos / Combustible	SI			
					Centro Médico	SI			
Comisaría	SI								
Otros: vehiculos en la derecha, alto tránsito de vehículos livianos, KM 298 grifo AVA, KM 298+300 grifo Primax a la izquierda.									
14	299	299	Zona urbana ciudad de Ica	Excelente	<b>Estado de la vía</b>		Respetar las señales y los semáforos que viene de forma continua en este tramo; mantener la distancia de seguridad entre vehiculos. Velocidad máxima 40 Km/h

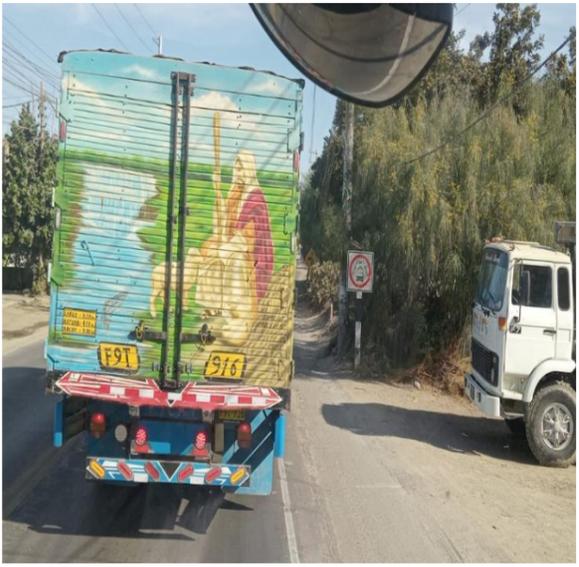
N°	KILOMETRAJE INICIO	KILOMETRAJE FIN	DESCRIPCION GENERAL	ESTADO DE COMUNICACIÓN CELULAR	CONDICIONES DE LA VÍA, TRÁNSITO Y FACILIDADES	CONTROLES A APLICAR	IMAGEN DE LA VIA	PICTOGRAMAS DE RIESGOS
15	306	306	Termino zona urbana ica - Inicio zona urbana Garganto	Excelente	<b>Estado de la vía</b>

Asfaltada	X		
					No Asfaltada	Irregular		
						Muy Irregular		
					<b>Tránsito</b>			
					Personas	MEDIO		
					Vehículos livianos	ALTO		
					Equipo pesado	ALTO		
					Animales	MEDIO		
					<b>Facilidades</b>			
					Grifos / Combustible	SI		
Centro Médico	SI							
Comisaría	SI							
Otros: Ingreso y salida de vehículos, aproximadamente KM 305+200 cambio de velocidad a 70KM/h distancia 100 mts vía en mal estado no se encontro hitos.								
<p>Emplear la regla de distancia entre unidades para evitar accidentes o incidentes por colisión. Velocidad máxima 70 Km/h</p>								
16	306	307	Zona rubana Garganto	Excelente	<b>Estado de la vía</b>

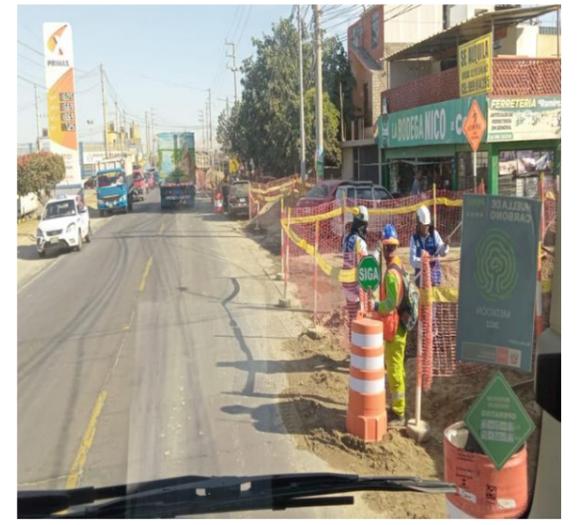
Asfaltada	X		
					No Asfaltada	Irregular		
						Muy Irregular		
					<b>Tránsito</b>			
					Personas	BAJO		
					Vehículos livianos	ALTO		
					Equipo pesado	ALTO		
					Animales	NA		
					<b>Facilidades</b>			
					Grifos / Combustible	NO		
Centro Médico	NO							
Comisaría	NO							
Otros: grifo Petroperu, trabajos en la vía, cambio de velocidad.								
<p>Concentrarse en el estado o cantidad de energía peligrosa para no cometer un error crítico, Mantener la distancia de seguridad entre vehiculos, obras en la vía. Velocidad máxima 30 Km/h</p>								
17	307	311+300	Termino zona urbana Garganto - Inicio zona urbana pampa de Tate	Excelente	<b>Estado de la vía</b>

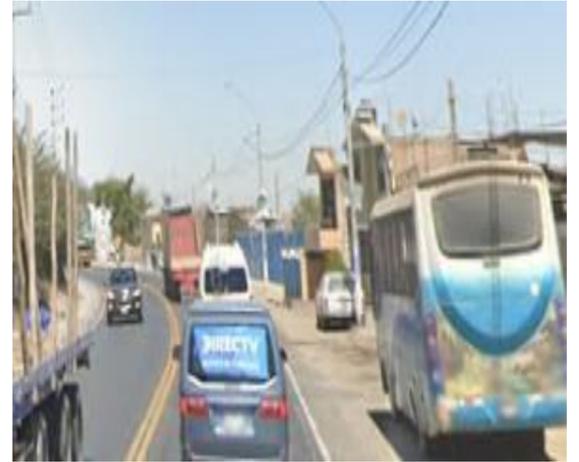
Asfaltada	X		
					No Asfaltada	Irregular		
						Muy Irregular		
					<b>Tránsito</b>			
					Personas	ALTO		
					Vehículos livianos	ALTO		
					Equipo pesado	ALTO		
					Animales	NA		
					<b>Facilidades</b>			
					Grifos / Combustible	SI

Centro Médico	SI							
Comisaría	SI							
Otros: KM 310+200 grifo, vehículos en la berma.								
<p>Mantener ojos y mente en tarea, aplicando manejo defensivo, no realizar maniobras de adelantamiento de vehículos. Velocidad máxima 70 Km/h</p>

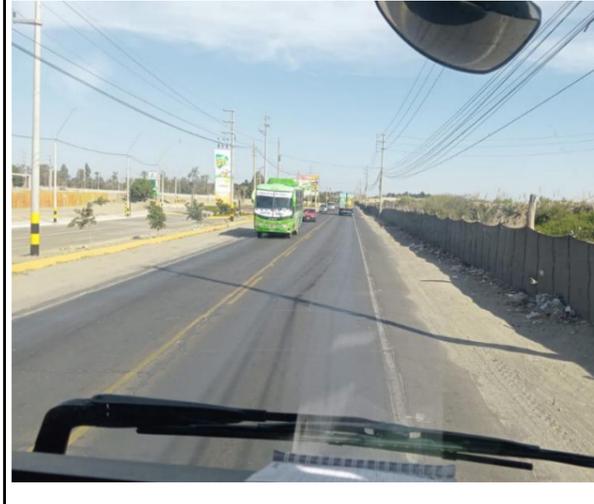
Asfaltada	X			
					No Asfaltada	Irregular			
						Muy Irregular			
					<b>Tránsito</b>				
					Personas	BAJO			
					Vehículos livianos	ALTO			
					Equipo pesado	ALTO			
					Animales	BAJO			
					<b>Facilidades</b>				
					Grifos / Combustible	NO			
Centro Médico	NO								
Comisaría	NO								
Otros:									
19	312+800	315	Termino zona urbana pampa de Tate - Inicio zona urbana Casa Blanca	Excelente	<b>Estado de la vía</b>		Reducir las velocidades, Aplicando la primera técnica de reducción de errores críticos. Velocidad máxima 70 Km/h

Asfaltada	X			
					No Asfaltada	Irregular			
						Muy Irregular			
					<b>Tránsito</b>				
					Personas	ALTO			
					Vehículos livianos	ALTO			
					Equipo pesado	ALTO			
					Animales	BAJO			
					<b>Facilidades</b>				
					Grifos / Combustible	SI			
Centro Médico	SI								
Comisaría									
Otros: grifo Repsol, vehículos en la derecha e izquierda, alto tránsito de vehículos livianos.									
20	315	319	Zona urbana de Casa Blanca	Excelente	<b>Estado de la vía</b>		Aplicar la regla de manejo defensivo 7 segundos para vehículos pesados y 3 segundos para vehículos livianos. Velocidad máxima 30 Km/h

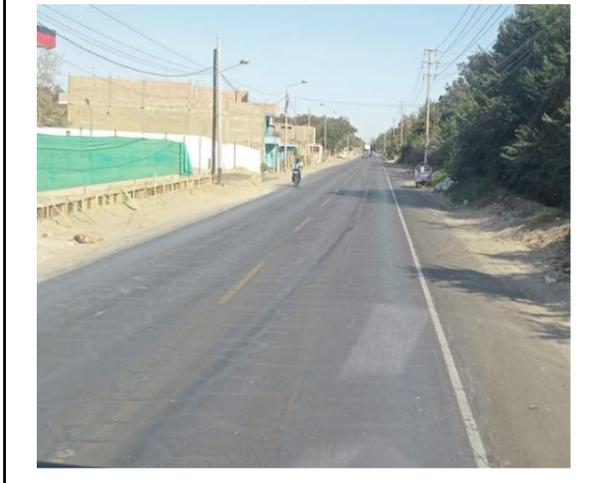
Asfaltada	X			
					No Asfaltada	Irregular			
						Muy Irregular			
					<b>Tránsito</b>				
					Personas	ALTO			
					Vehículos livianos	ALTO			
					Equipo pesado	ALTO			
					Animales	BAJO			
					<b>Facilidades</b>				
					Grifos / Combustible	SI			
Centro Médico	SI								
Comisaría	NO

Otros: cambio de velocidad a 30 KM/h por 50 mts

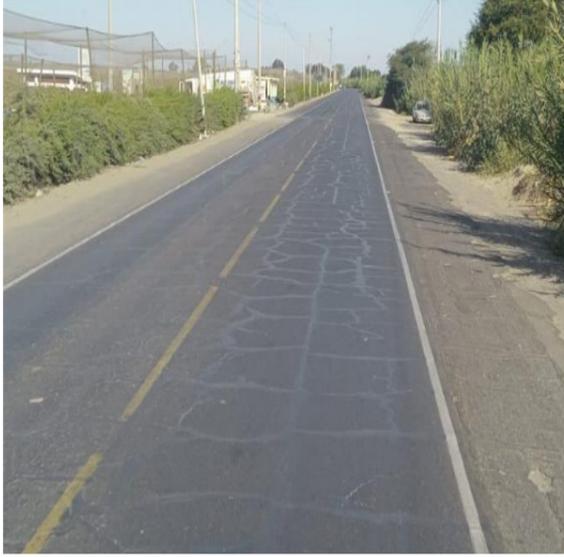
N°	KILOMETRAJE INICIO	KILOMETRAJE FIN	DESCRIPCION GENERAL	ESTADO DE COMUNICACIÓN CELULAR	CONDICIONES DE LA VÍA, TRÁNSITO Y FACILIDADES	CONTROLES A APLICAR	IMAGEN DE LA VIA	PICTOGRAMAS DE RIESGOS		
21	319	328	Termino de zona urbana de Casa Blanca- Inicio de zona urbana Venta Baja	Excelente	<b>Estado de la vía</b>		Reducir las velocidades en zonas urbanas, mantener siempre la comunicación radial. Velocidad máxima 70 Km/h

Asfaltada	X				
					No Asfaltada	Irregular				
						Muy Irregular				
					<b>Tránsito</b>					
					Personas	BAJO				
					Vehículos livianos	ALTO				
					Equipo pesado	ALTO				
					Animales	BAJO				
					<b>Facilidades</b>					
Grifos / Combustible	SI									
Centro Médico	SI									
Comisaría	NO									
Otros: KM 320 grifo Pecsca, pausas activas amplio espacio y seguro, poco transito ve vehiculos livianos, zona agricola.										
22	328	330	Zona urbana Venta Baja	Excelente	<b>Estado de la vía</b>		. Velocidad máxima 30 Km/h

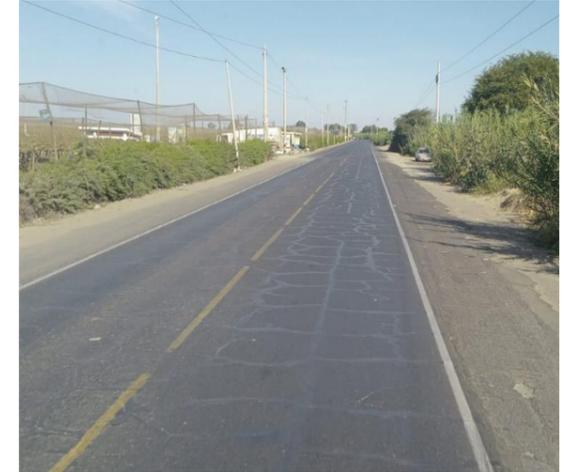
Asfaltada	X				
					No Asfaltada	Irregular				
						Muy Irregular				
					<b>Tránsito</b>					
					Personas	NA				
					Vehículos livianos	ALTO				
					Equipo pesado	ALTO				
					Animales	NA				
					<b>Facilidades</b>					
Grifos / Combustible	NO									
Centro Médico	NO									
Comisaría	NO									
Otros: zona escolar, vehiculos en la berma, cambio de velocidad de 30 KM/h 150 mts.

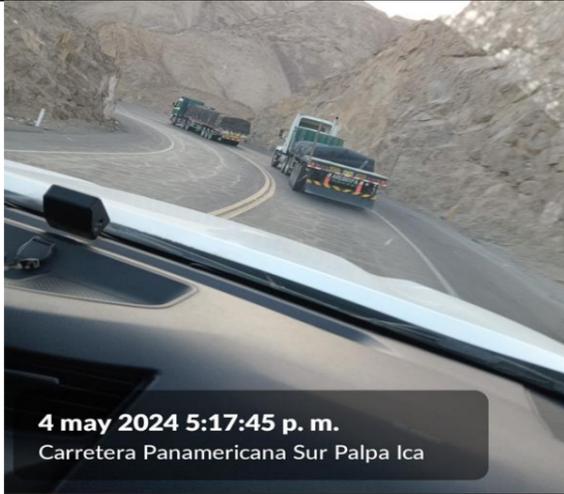
<p>4 may 2024 5:17:45 p. m. Carretera Panamericana Sur Palpa Ica</p>

Asfaltada	X			
					No Asfaltada	Irregular			
						Muy Irregular			
					<b>Tránsito</b>				Uso de los espejos para poder tener un panorama amplio en los puntos ciego por el tránsito de vehículos livianos. Velocidad máxima 30 Km/h
					Personas	BAJO			
					Vehículos livianos	ALTO			
					Equipo pesado	ALTO			
					Animales	NA			
					<b>Facilidades</b>				
					Grifos / Combustible	SI			
					Centro Médico	SI			
Comisaría	NO								
Otros:									
27	397	397+500	Termino zona urbana Rio Grande - Inicio curvas peligrosas de Palpa	No hay señal de ningun operador	<b>Estado de la vía</b>

Asfaltada	X			
					No Asfaltada	Irregular			
						Muy Irregular			
					<b>Tránsito</b>				Reducir la velocidad al ingreso de curvas peligrosas, manteniendo ojos y mente en la tarea. Velocidad máxima 70 Km/h
					Personas	NA			
					Vehículos livianos	ALTO			
					Equipo pesado	ALTO			
					Animales	NA			
					<b>Facilidades</b>				
					Grifos / Combustible	NO			
					Centro Médico	NO			
Comisaría	NO								
Otros: KM 397+300 curvas y contra curvas señalizadas									
28	397+500	398+800	Curvas peligrosas palpa	Excelente	<b>Estado de la vía</b>

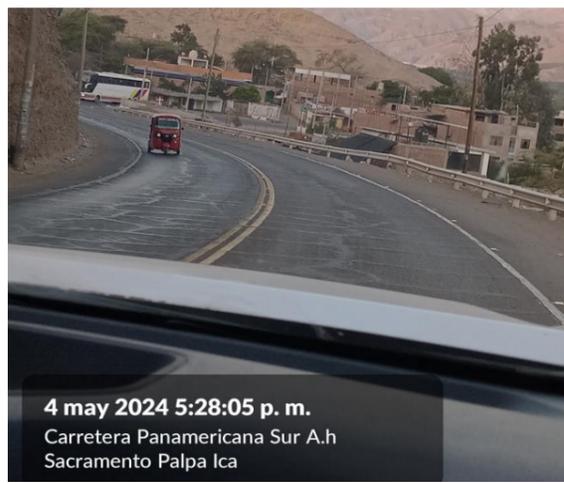
<p>4 may 2024 5:28:05 p. m. Carretera Panamericana Sur A.h Sacramento Palpa Ica</p>

N°	KILOMETRAJE INICIO	KILOMETRAJE FIN	DESCRIPCION GENERAL	ESTADO DE COMUNICACIÓN CELULAR	CONDICIONES DE LA VÍA, TRÁNSITO Y FACILIDADES	CONTROLES A APLICAR	IMAGEN DE LA VIA	PICTOGRAMAS DE RIESGOS	
29	398+800	399	Termino de curvas peligrosas de Palpa - Inicio zona urbana	Excelente	<b>Estado de la vía</b>

Asfaltada	X			
					No Asfaltada	Irregular			
						Muy Irregular			
					<b>Tránsito</b>				Tránsito fluido de vehículos livianos, emplear manejo defensivo y estar alerta en todo momento. Velocidad máxima 70 Km/h
					Personas	NA			
					Vehículos livianos	ALTO			
					Equipo pesado	ALTO			
					Animales	NA			
					<b>Facilidades</b>				Otros: KM 398+900 baja y subida curvas en el tramo
					Grifos / Combustible	SI			
					Centro Médico	NO			
Comisaría	NO								
30	399	400+750	Zona urbana Palpa	Excelente	<b>Estado de la vía</b>

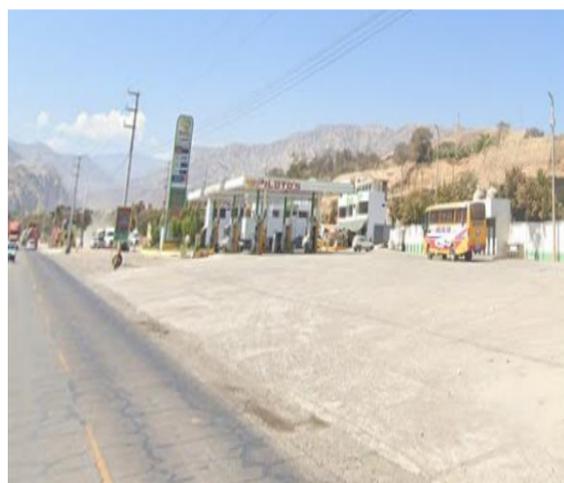
Asfaltada	X			
					No Asfaltada	Irregular			
						Muy Irregular			
					<b>Tránsito</b>				Reducir las velocidades en zonas urbanas, manteniendo los ojos en la tarea. Velocidad máxima 30 Km/h
					Personas	ALTO			
					Vehículos livianos	ALTO			
					Equipo pesado	ALTO			
					Animales				
					<b>Facilidades</b>				Otros: KM 399+500 puente Palpa
					Grifos / Combustible	SI			
					Centro Médico	SI			
Comisaría	NO								
31	400+750	404	Termino de zona urbana Palpa - Inicio zona urbana Llipata	Excelente	<b>Estado de la vía</b>

Asfaltada	X			
					No Asfaltada	Irregular			
						Muy Irregular			
					<b>Tránsito</b>				Zona de ingreso y salida de vehiculos aplicar la 5ta llave smith. Velocidad máxima 70 Km/h
					Personas	ALTO			
					Vehículos livianos	ALTO			
					Equipo pesado	ALTO			
					Animales				
					<b>Facilidades</b>				Otros:
					Grifos / Combustible	SI			
					Centro Médico	SI

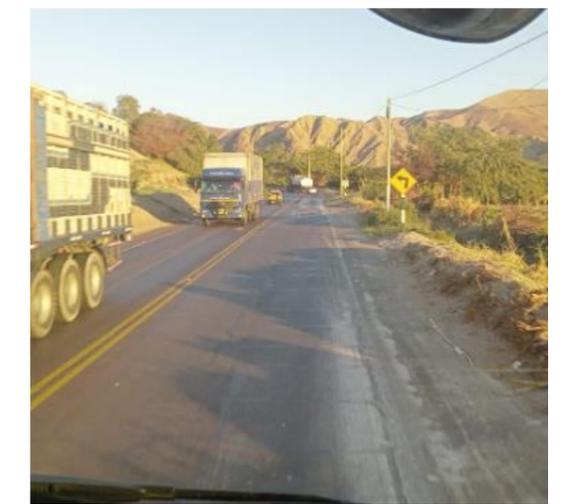
Asfaltada	X					
					No Asfaltada	Irregular					
						Muy Irregular					
					<b>Tránsito</b>					NA	
					Personas						
					Vehículos livianos						ALTO
					Equipo pesado						ALTO
					Animales						BAJO
					<b>Facilidades</b>					NO	
					Grifos / Combustible						
					Centro Médico						
Comisaría											
Otros: zona para pausas activas KM 407, KM 415+500 curva peligrosa. KM 417+700 balanza en la via, vehiculos livianos.											
34	419	421	Curvas sinuosas	Operador Claro y Movistar	<b>Estado de la vía</b>		Mantenerse alerta con respecto a los otros vehículos, conservando en todo momento el carril adecuado. Velocidad máxima 40 Km/h

Asfaltada	X					
					No Asfaltada	Irregular					
						Muy Irregular					
					<b>Tránsito</b>					NA	
					Personas						
					Vehículos livianos						ALTO
					Equipo pesado						ALTO
					Animales						
					<b>Facilidades</b>					NO	
					Grifos / Combustible

Centro Médico						
Comisaría											
Otros: KM 419+300 curva peligrosa

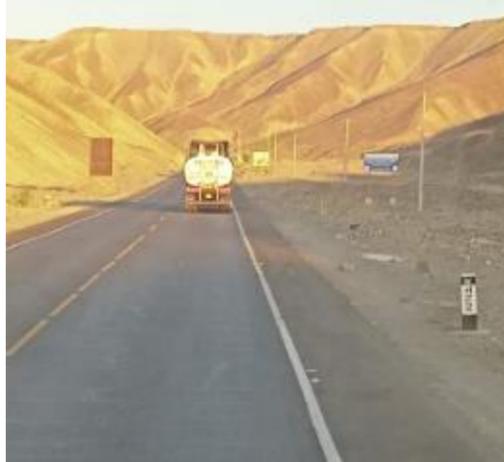
N°	KILOMETRAJE INICIO	KILOMETRAJE FIN	DESCRIPCION GENERAL	ESTADO DE COMUNICACIÓN CELULAR	CONDICIONES DE LA VÍA, TRÁNSITO Y FACILIDADES	CONTROLES A APLICAR	IMAGEN DE LA VIA	PICTOGRAMAS DE RIESGOS	
35	421	425	Termino de curvas sinuosas - Inicio curvas La Pascana	Operador Claro	<b>Estado de la vía</b>

Asfaltada	X			
					No Asfaltada	Irregular			
						Muy Irregular			
					<b>Tránsito</b>				
					Personas	NA			
					Vehículos livianos	ALTO			
					Equipo pesado	ALTO			
					Animales	NA			
					<b>Facilidades</b>				
					Grifos / Combustible	NO			
Centro Médico	NO								
Comisaría	NO								
Otros: KM 422 subida									
Conservar el carril adecuado, y realizar la maniobra de ingreso a la curva con toda precaución y seguridad. Velocidad máxima 70 Km/h									
36	425	447 +600	Curvas La Pascana	No hay señal de ningun operador	<b>Estado de la vía</b>

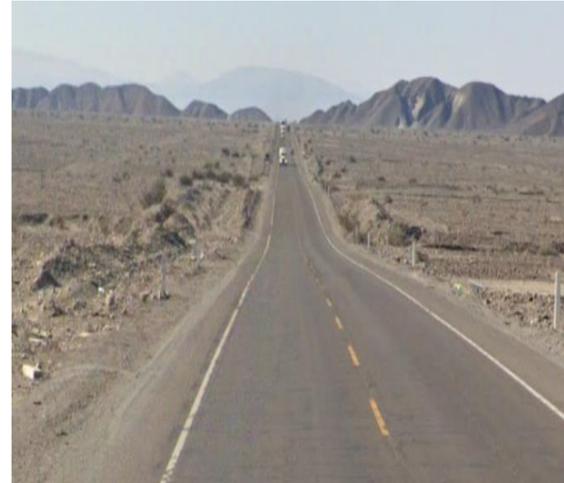
Muy Irregular			
					<b>Tránsito</b>				
					Personas	BAJO			
					Vehículos livianos	ALTO			
					Equipo pesado	ALTO			
					Animales	BAJO			
					<b>Facilidades</b>				
					Grifos / Combustible	NO			
Centro Médico	NO								
Comisaría	NO								
Otros: KM 425 curvas abiertas , KM 426 subida									
Mantener total cautela en los trayectos rectos, teniendo siempre en cuenta la velocidad máxima permitida. Velocidad máxima 35 Km/h									
37	447 +600	447 +600	Termino de curvas La Pascana - Inicio zona urbana Nazca	Operador Claro	<b>Estado de la vía</b>

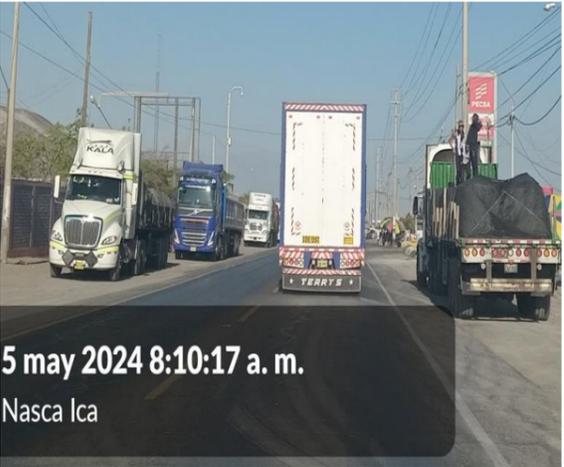
N°	KILOMETRAJE INICIO	KILOMETRAJE FIN	DESCRIPCION GENERAL	ESTADO DE COMUNICACIÓN CELULAR	CONDICIONES DE LA VÍA, TRÁNSITO Y FACILIDADES	CONTROLES A APLICAR	IMAGEN DE LA VIA	PICTOGRAMAS DE RIESGOS		
38	447 +600	453	Zona urbana Nazca	Excelente	<b>Estado de la vía</b>

Asfaltada	X			Reducir las velocidades en zonas urbanas, teniendo precaución del ingreso y salida de vehículos. Velocidad máxima 30 Km/h	
					No Asfaltada	Irregular				
						Muy Irregular				
					<b>Tránsito</b>					
					Personas	ALTO				
					Vehículos livianos	ALTO				
					Equipo pesado	ALTO				
					Animales	BAJO				
					<b>Facilidades</b>					
Grifos / Combustible	SI									
Centro Médico	SI									
Comisaría	SI									
Otros: KM 450 somnolencia por los vehículos que están de										
39	453	489	Termino zona urbana Nazca - Cruce Marcona	Operador Claro y Movistar	<b>Estado de la vía</b>

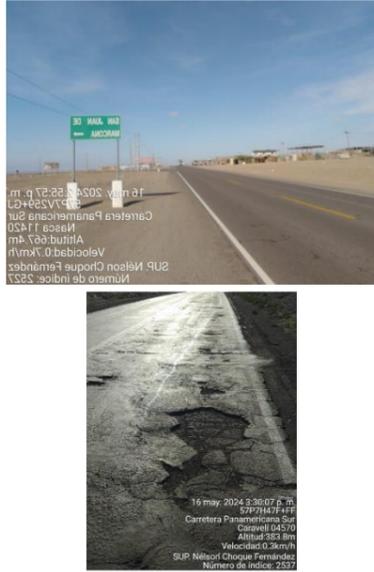
<p>16 may. 2024 9:36:07 a. m. Carretera Panamericana Sur Cruce (452) - Altitud: 823.8m Velocidad: 0.00m/h SUP: Nelson Choque Ferrandiz Número de índice: 2532</p>

Asfaltada	X			Reducir la velocidad en el Km 523 por capa asfáltica deteriorada (socavamientos en vía). No adelantar en doble línea continua.

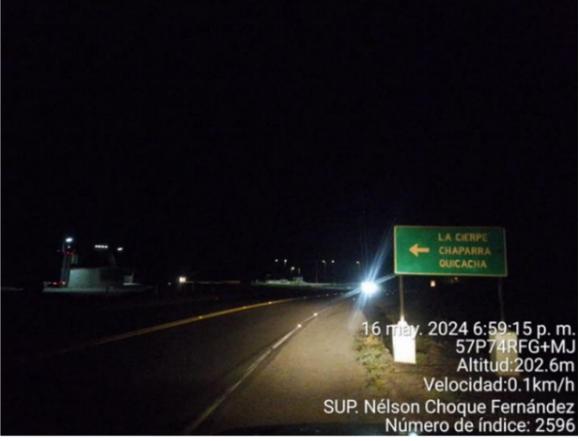
N°	KILOMETRAJE INICIO	KILOMETRAJE FIN	DESCRIPCION GENERAL	ESTADO DE COMUNICACIÓN CELULAR	CONDICIONES DE LA VÍA, TRÁNSITO Y FACILIDADES	CONTROLES A APLICAR	IMAGEN DE LA VIA	PICTOGRAMAS DE RIESGOS	
47	630	653	Desde Cruce de Chaparra hasta Puerto Viejo.	Sin señal	<b>Estado de la vía</b>		Reducción de velocidades en curvas cerradas, zona de neblina uso de faros neblineros, no adelantar en doble línea continua.

<b>CUIDADO</b> <b>ZONA DE NEBLINA</b>

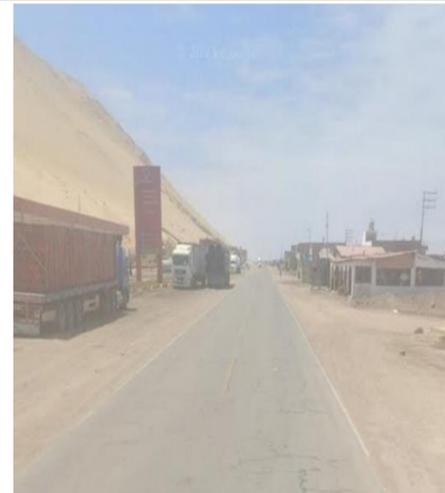
N°	KILOMETRAJE INICIO	KILOMETRAJE FIN	DESCRIPCION GENERAL	ESTADO DE COMUNICACIÓN CELULAR	CONDICIONES DE LA VÍA, TRÁNSITO Y FACILIDADES	CONTROLES A APLICAR	IMAGEN DE LA VIA	PICTOGRAMAS DE RIESGOS
60	844	854	Zona La Punta (Ingreso a Playa la Punta) (Zona de Restaurantes y Grifos de combustible) hasta Peaje Camana.	Comunicación telefónica (excelente)	<b>Estado de la vía</b>

Asfaltada	X		
					No Asfaltada	Irregular		
						Muy Irregular		
					<b>Tránsito</b>			
					Personas	MEDIO		
					Vehículos livianos	ALTO		
					Equipo pesado	MEDIO		
					Animales	MEDIO		
					<b>Facilidades</b>			
Grifos / Combustible	SI							
Centro Médico	NO							
Comisaría	NO							
Otros: Grifos, Restaurantes, ingresos a diferentes puntos de la playa, en tiempo de verano lugar es altamente concurrido. Zona con riesgo de Tsunami Transito de unidades particulares a alta velocidad (riesgo de choque por alcance con undades lentas o en convoy)

Respetar señales tránsito verticales y horizontales. Tránsito por carril derecho. Velocidad máxima, 35 km/h y 70 km/h, Control con copiloto virtual de geocercas, comunicación efectiva durante el tránsito de convoy.								
61	854	921	De Peaje de Camana hasta Alto Siguas.	Regular a Bajo - tramos cortos con cobertura celular	<b>Estado de la vía</b>

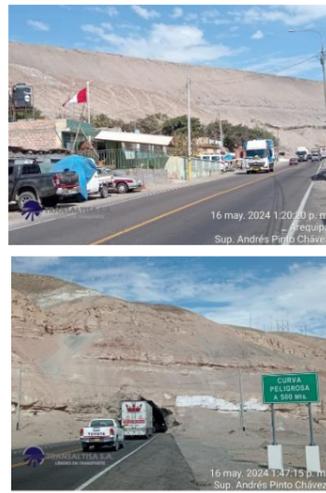
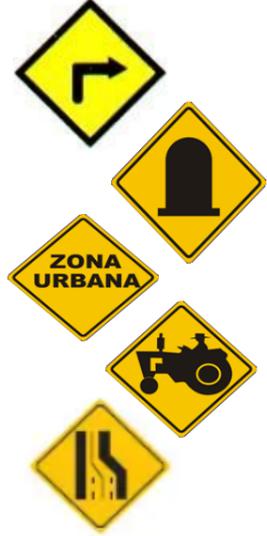
N°	KILOMETRAJE INICIO	KILOMETRAJE FIN	DESCRIPCION GENERAL	ESTADO DE COMUNICACIÓN CELULAR	CONDICIONES DE LA VÍA, TRÁNSITO Y FACILIDADES	CONTROLES A APLICAR	IMAGEN DE LA VIA	PICTOGRAMAS DE RIESGOS	
62	921	974	De Alto Siguas hasta Cruce de la Repartición "Km48".	Excelente a Moderada	<b>Estado de la vía</b>		Transitar por el carril derecho, zona urbana velocidad máxima 35km. Presencia de maquinaria agrícola en la vía. Peatones en la vía.

Asfaltada	X			
					No Asfaltada	Irregular			
						Muy Irregular			
					<b>Tránsito</b>				
					Personas	MEDIO			
					Vehículos livianos	ALTO			
					Equipo pesado	ALTO			
					Animales	BAJO			
					<b>Facilidades</b>				
Grifos / Combustible	SI								
Centro Médico	SI								
Comisaría	SI								
Otros: Comisarias en Tambillo (Siguas), Sotillo (Vitor) El triunfo (La Joya) y Repartición (km48). Centros de salud Tambillo, Sotillo y La joya.

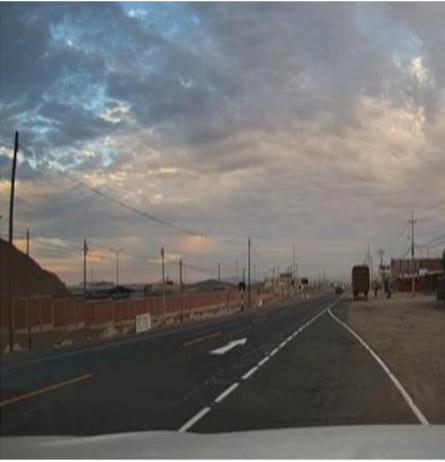
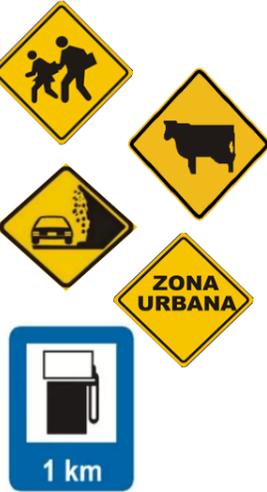
N°	KILOMETRAJE INICIO	KILOMETRAJE FIN	DESCRIPCION GENERAL	ESTADO DE COMUNICACIÓN CELULAR	CONDICIONES DE LA VÍA, TRÁNSITO Y FACILIDADES	CONTROLES A APLICAR	IMAGEN DE LA VIA	PICTOGRAMAS DE RIESGOS	
1	Ingreso a Arequipa (PE34A)	973	Tramo entre la repartición y Ingreso a Arequipa (PE34A)	Excelente	<b>Estado de la vía</b>

Asfaltada	X			
					No Asfaltada	Irregular			
						Muy Irregular			
					<b>Tránsito</b>				
					Personas	ALTO			
					Vehículos livianos	ALTO			
					Equipo pesado	ALTO			
					Animales	BAJO			
					<b>Facilidades</b>				
Grifos / Combustible	SI								
Centro Médico	NO								
Comisaría	SI								
<b>Estado de la vía</b>		Respetar semaforización. Tránsito por carril derecho. Velocidad máxima 60 km/h caída de piedra, neblina.							
2	973		965+700	La Joya	Excelente	<b>Estado de la vía</b>

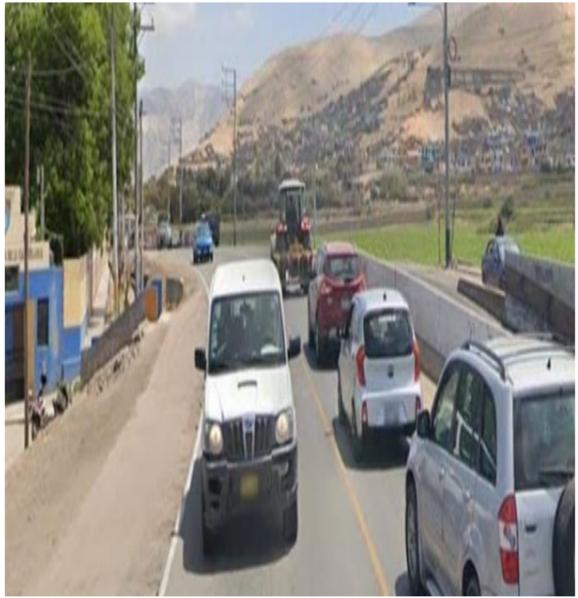
N°	KILOMETRAJE INICIO	KILOMETRAJE FIN	DESCRIPCION GENERAL	ESTADO DE COMUNICACIÓN CELULAR	CONDICIONES DE LA VÍA, TRÁNSITO Y FACILIDADES	CONTROLES A APLICAR	IMAGEN DE LA VIA	PICTOGRAMAS DE RIESGOS																											
8	841	837	KM 841 Colegio Nuestra Señora de la Candelaria Bypass Vía Evitamiento hasta Zona Agrícola, en esta zona la afluencia de vehículos de carga, livianos y menores, es constantes por la intercepción de las vías y los centros educativos que se encuentran en este lugar.	Excelente	<table border="1"> <tr> <th colspan="2">Estado de la vía</th> </tr> <tr> <td>Asfaltada</td> <td>X</td> </tr> <tr> <td rowspan="2">No Asfaltada</td> <td>Irregular</td> </tr> <tr> <td>Muy Irregular</td> </tr> <tr> <th colspan="2">Tránsito</th> </tr> <tr> <td>Personas</td> <td>ALTO</td> </tr> <tr> <td>Vehículos livianos</td> <td>ALTO</td> </tr> <tr> <td>Equipo pesado</td> <td>ALTO</td> </tr> <tr> <td>Animales</td> <td>MEDIO</td> </tr> <tr> <th colspan="2">Facilidades</th> </tr> <tr> <td>Grifos / Combustible</td> <td>SI</td> </tr> <tr> <td>Centro Médico</td> <td>SI</td> </tr> <tr> <td>Comisaría</td> <td>SI</td> </tr> <tr> <td colspan="2">Otros: Grifos, comisaría, Hospitales, Compañía de Bomberos # 35 en interior de la ciudad de Camana, presencia de gibas reductoras en este tramo descrito. Zona Agrícola Paso por bypass solo se realiza una unidad a la vez y en un solo sentido</td> </tr> </table>	Estado de la vía		Asfaltada	X	No Asfaltada	Irregular	Muy Irregular	Tránsito		Personas	ALTO	Vehículos livianos	ALTO	Equipo pesado	ALTO	Animales	MEDIO	Facilidades		Grifos / Combustible	SI	Centro Médico	SI	Comisaría	SI	Otros: Grifos, comisaría, Hospitales, Compañía de Bomberos # 35 en interior de la ciudad de Camana, presencia de gibas reductoras en este tramo descrito. Zona Agrícola Paso por bypass solo se realiza una unidad a la vez y en un solo sentido		Respetar señales tránsito verticales y horizontales. Tránsito por carril derecho. Velocidad máxima 30 km/h y 35 km/h, Control con copiloto virtual de geocercas, comunicación efectiva durante el tránsito de convoy.

Estado de la vía																																			
Asfaltada	X																																		
No Asfaltada	Irregular																																		
	Muy Irregular																																		
Tránsito																																			
Personas	ALTO																																		
Vehículos livianos	ALTO																																		
Equipo pesado	ALTO																																		
Animales	MEDIO																																		
Facilidades																																			
Grifos / Combustible	SI																																		
Centro Médico	SI																																		
Comisaría	SI																																		
Otros: Grifos, comisaría, Hospitales, Compañía de Bomberos # 35 en interior de la ciudad de Camana, presencia de gibas reductoras en este tramo descrito. Zona Agrícola Paso por bypass solo se realiza una unidad a la vez y en un solo sentido

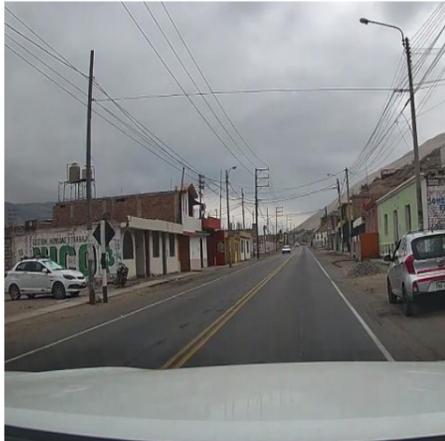
N°	KILOMETRAJE INICIO	KILOMETRAJE FIN	DESCRIPCION GENERAL	ESTADO DE COMUNICACIÓN CELULAR	CONDICIONES DE LA VÍA, TRÁNSITO Y FACILIDADES	CONTROLES A APLICAR	IMAGEN DE LA VIA	PICTOGRAMAS DE RIESGOS	
12	785	780	Localidad de Ocoña	Excelente	<b>Estado de la vía</b>

Asfaltada	X			
					No Asfaltada	Irregular			
						Muy Irregular			
					<b>Tránsito</b>				Zona urbana Disminuir la velocidad Respetar semaforización. Tránsito por carril derecho. Velocidad máxima 30 km/h Respetar señaléticas de tránsito
					Personas	ALTO			
					Vehículos livianos	ALTO			
					Equipo pesado	ALTO			
					Animales	BAJO			
					<b>Facilidades</b>				
					Grifos / Combustible	SI			
Centro Médico	NO								
Comisaría	NO								
Otros: Grifo Petroperú KM 782+540, Puente Ocoña 60 TN.									
13	780	762	Tramo desde la localidad de Ocoña hasta localidad de La Planchada	Baja	<b>Estado de la vía</b>

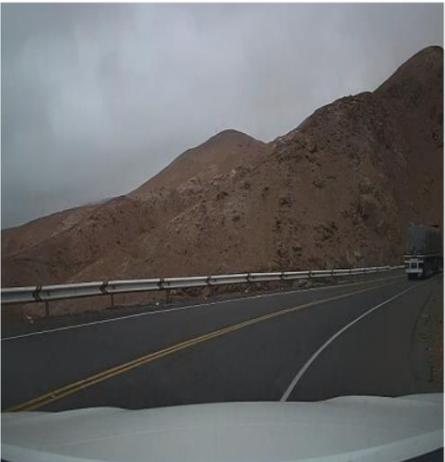
Asfaltada	X

No Asfaltada	Irregular			
						Muy Irregular			
					<b>Tránsito</b>				Caída de piedras Curvas peligrosas Zona de derrumbes, precipicio Zona de neblina velocidad máxima 40 Km/h Zona de acantilados
					Personas	NA			
					Vehículos livianos	MEDIO			
					Equipo pesado	MEDIO			
					Animales	NA			
					<b>Facilidades</b>				
					Grifos / Combustible	NO			
Centro Médico	NO								
Comisaría	NO								
Otros:									
14	762	756	Localidad de La Planchada	Excelente	<b>Estado de la vía</b>

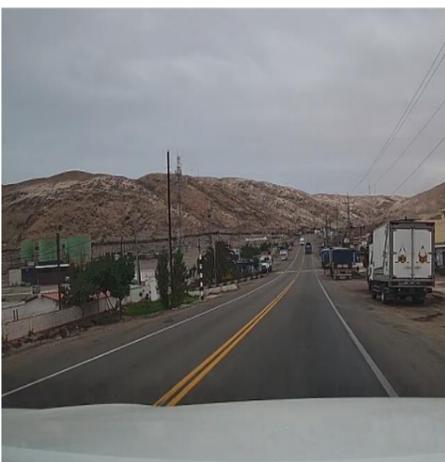
Asfaltada	X			
					No Asfaltada	Irregular			
						Muy Irregular			
					<b>Tránsito</b>				Zona urbana Disminuir la velocidad Respetar semaforización. Tránsito por carril derecho. Velocidad máxima 30 km/h Respetar señaléticas de tránsito
					Personas	BAJO			
					Vehículos livianos	MEDIO			
					Equipo pesado	MEDIO			
					Animales	NA			
					<b>Facilidades</b>				
					Grifos / Combustible	NO			
Centro Médico	NO

Comisaría	NO								
Otros: Puente pescadores 48 TN

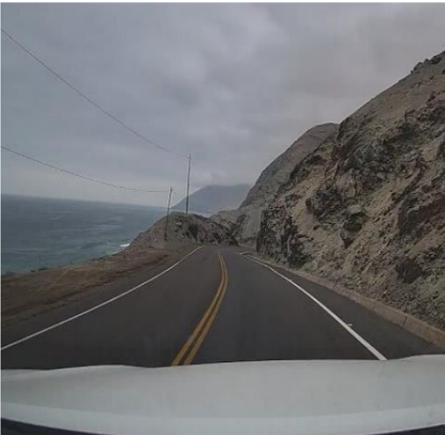
N°	KILOMETRAJE INICIO	KILOMETRAJE FIN	DESCRIPCION GENERAL	ESTADO DE COMUNICACIÓN CELULAR	CONDICIONES DE LA VÍA, TRÁNSITO Y FACILIDADES	CONTROLES A APLICAR	IMAGEN DE LA VIA	PICTOGRAMAS DE RIESGOS	
15	756	712	Tramo desde la localidad de La Planchada hasta la localidad de Atico	Baja	<b>Estado de la vía</b>

Asfaltada	X			
					No Asfaltada	Irregular			
						Muy Irregular			
					<b>Tránsito</b>				
					Personas	BAJO			
					Vehículos livianos	MEDIO			
					Equipo pesado	ALTO			
					Animales	NA			
					<b>Facilidades</b>				
					Grifos / Combustible	NO			
Centro Médico	NO								
Comisaría	NO								
Otros:									
zona de curvas, zona de acantilados caída de piedras Disminuir la velocidad Respetar semaforización. Tránsito por carril derecho.									
16	712	708	Localidad de Atico	Excelente	<b>Estado de la vía</b>

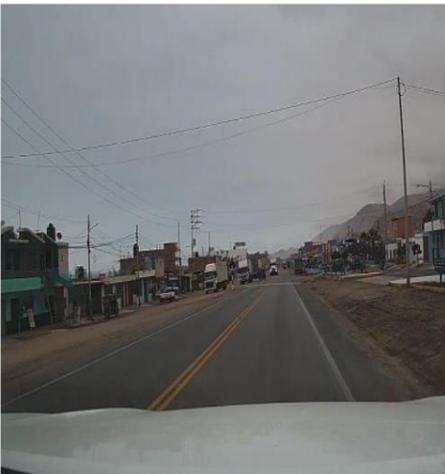
Asfaltada	X			
					No Asfaltada	Irregular			
						Muy Irregular

<b>Tránsito</b>				
					Personas	MEDIO			
					Vehículos livianos	ALTO			
					Equipo pesado	ALTO			
					Animales	BAJO			
					<b>Facilidades</b>				
					Grifos / Combustible	SI			
Centro Médico	SI								
Comisaría	NO								
Otros: PEAJE ATICO KM 711, Grifo Atico KM 710+60, centro de salud en Atico 710+60, puente Atico 707+947, grifo KM 708+34									
Zona urbana Disminuir la velocidad Respetar semaforización. Tránsito por carril derecho. Velocidad máxima 30 km/h Respetar señaléticas de tránsito									
17	708	699+50	Tramo desde la localidad de Atico hasta la localidad de La Punta	Baja	<b>Estado de la vía</b>

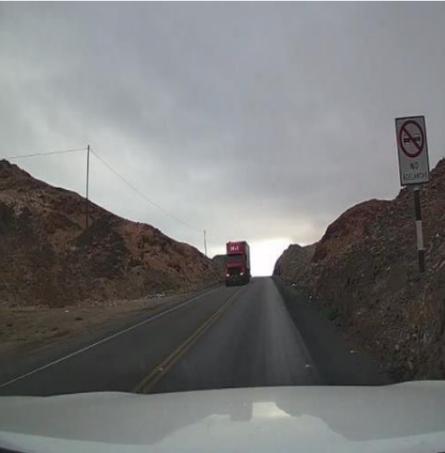
Asfaltada	X			
					No Asfaltada	Irregular			
						Muy Irregular			
					<b>Tránsito</b>				
					Personas	NA			
					Vehículos livianos	BAJO			
					Equipo pesado	BAJO			
					Animales	NA			
					<b>Facilidades</b>				
					Grifos / Combustible	NO			
Centro Médico	NO

Comisaría	NO								
Otros:									
Caída de piedras zona de neblina Zona urbana Disminuir la velocidad Respetar semaforización. Tránsito por carril derecho. Respetar señaléticas de tránsito

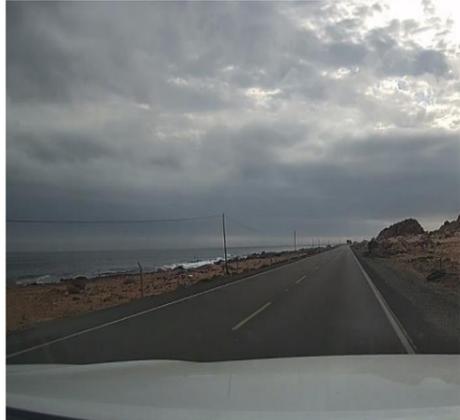
Asfaltada	X			
					No Asfaltada	Irregular			
						Muy Irregular			
					<b>Tránsito</b>				
					Personas	BAJO			
					Vehículos livianos	MEDIO			
					Equipo pesado	BAJO			
					Animales	NA			
					<b>Facilidades</b>				
					Grifos / Combustible	NO			
					Centro Médico	NO			
Comisaría	NO								
Otros:									
19	699	694	Tramo desde La Punta hasta tramo localidad Anexo Chorrillos	Media	<b>Estado de la vía</b>		Caída de piedras Zona de neblina Tránsito por carril derecho. Respetar señaléticas de tránsito

Asfaltada	X			
					No Asfaltada	Irregular			
						Muy Irregular			
					<b>Tránsito</b>				
					Personas	NA			
					Vehículos livianos	BAJO			
					Equipo pesado	BAJO			
					Animales	NA			
					<b>Facilidades</b>				
					Grifos / Combustible	NO			
					Centro Médico	NO			
Comisaría	NO								
Otros:									
20	694	693	Localidad Anexo Chorrillos	Excelente	<b>Estado de la vía</b>		Disminuir la velocidad Respetar semaforización. Tránsito por carril derecho. Velocidad máxima 30 km/h Respetar señaléticas de tránsito

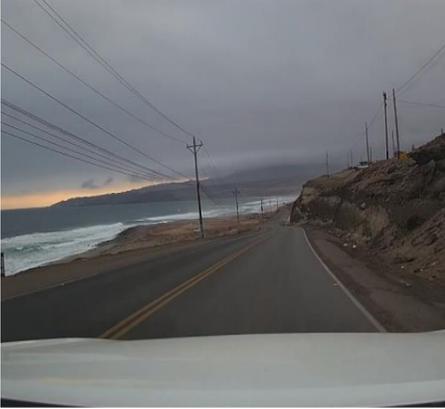
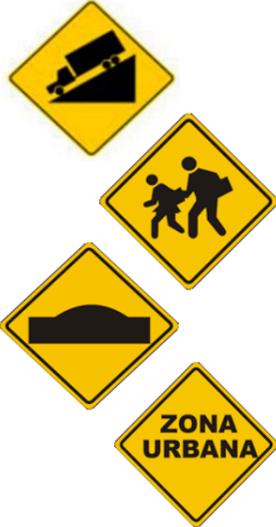
N°	KILOMETRAJE INICIO	KILOMETRAJE FIN	DESCRIPCION GENERAL	ESTADO DE COMUNICACIÓN CELULAR	CONDICIONES DE LA VÍA, TRÁNSITO Y FACILIDADES	CONTROLES A APLICAR	IMAGEN DE LA VIA	PICTOGRAMAS DE RIESGOS	
24	622	616	Localidad de Chala	Excelente	<b>Estado de la vía</b>

Asfaltada				X
					No Asfaltada	Irregular			
						Muy Irregular			
					<b>Tránsito</b>				
					Personas				ALTO
					Vehículos livianos				ALTO
					Equipo pesado				ALTO
					Animales				BAJO
					<b>Facilidades</b>				
					Grifos / Combustible				
					Centro Médico				
Comisaría									
Otros: GRIFO REPSOL KM 620+20, HOSPITAL DE CHALA KM 619+500 , PUENTE CHALA 36 TN, GRIFO PRIMAX KM 618+20, KM 616+800						Disminuir la velocidad zona de neblina Zona urbana Respetar semaforización. Tránsito por carril derecho. Velocidad máxima 30 km/h Respetar señaléticas de tránsito			
25	616	602	Tramo desde localidad de Chala hasta localidad de Atiquipa	Media	<b>Estado de la vía</b>

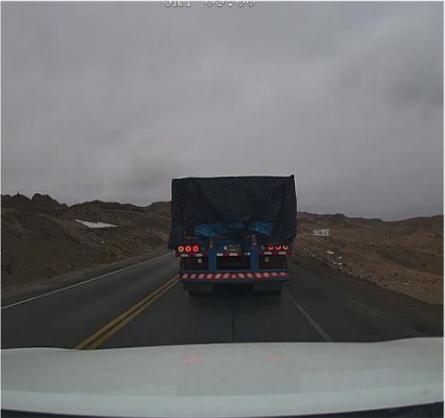
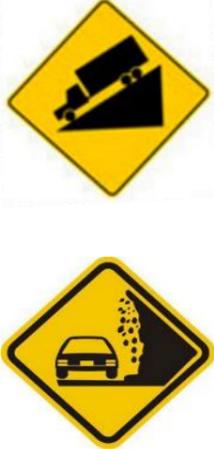
Asfaltada				
					No Asfaltada	Irregular			
						Muy Irregular			
					<b>Tránsito</b>				
					Personas				
					Vehículos livianos				
					Equipo pesado				
					Animales				
					<b>Facilidades</b>				
					Grifos / Combustible				
					Centro Médico				
Comisaría									
Otros: PUENTE LA CALETA 36 TN						caída de piedras zona de neblina curvas cerradas curvas peligrosas en quebrada de la vaca 25 km/h máx.			
26	602	601	Localidad de Atiquipa	Excelente	<b>Estado de la vía</b>

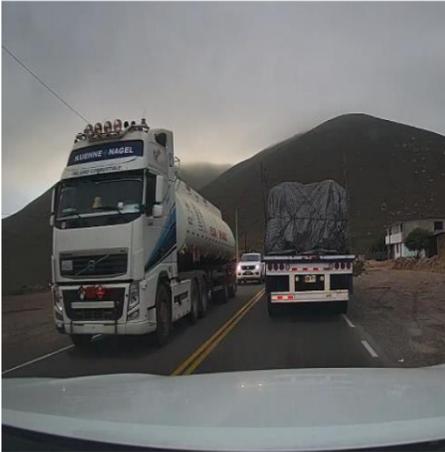
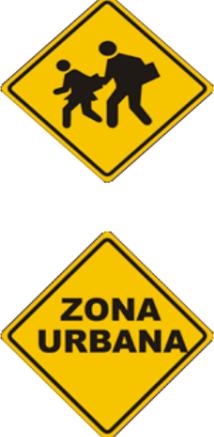
Asfaltada				X
					No Asfaltada	Irregular			
						Muy Irregular			
					<b>Tránsito</b>				
					Personas				MEDIO
					Vehículos livianos				MEDIO
					Equipo pesado				MEDIO
					Animales				BAJO
					<b>Facilidades</b>				
					Grifos / Combustible				NO
					Centro Médico				NO
Comisaría		NO							
Otros:						Zona urbana Disminuir la velocidad Respetar semaforización. Tránsito por carril derecho. Respetar señaléticas de tránsito

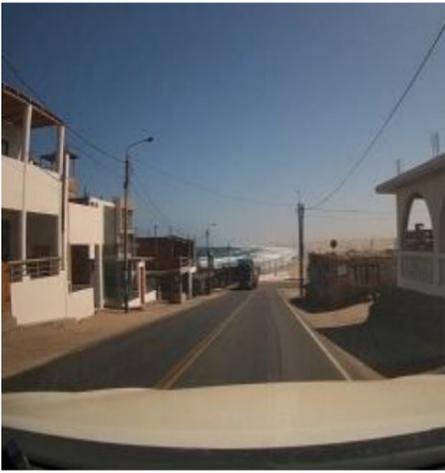
N°	KILOMETRAJE INICIO	KILOMETRAJE FIN	DESCRIPCION GENERAL	ESTADO DE COMUNICACIÓN CELULAR	CONDICIONES DE LA VÍA, TRÁNSITO Y FACILIDADES	CONTROLES A APLICAR	IMAGEN DE LA VIA	PICTOGRAMAS DE RIESGOS	
30	584	582+740	Localidad de Tanaka	Excelente	<b>Estado de la vía</b>

Asfaltada	X			
					No Asfaltada	Irregular			
						Muy Irregular			
					<b>Tránsito</b>				Zona de arenamiento Disminuir la velocidad Respetar semaforización. Tránsito por carril derecho. Respetar señalizaciones de tránsito
					Personas	BAJO			
					Vehículos livianos	MEDIO			
					Equipo pesado	MEDIO			
					Animales	BAJO			
					<b>Facilidades</b>				
Grifos / Combustible	NO								
Centro Médico	NO								
Comisaría	NO								
Otros:									
31	582+740	573	Tramo desde la localidad de Tanaka hasta la localidad de Yauca	Media	<b>Estado de la vía</b>

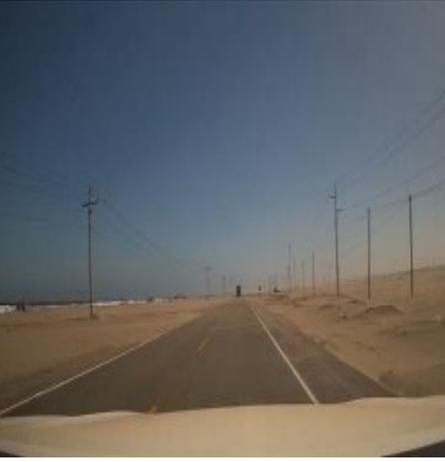
Asfaltada	X			
					No Asfaltada	Irregular			
						Muy Irregular

<b>Tránsito</b>				Zona de arenamiento 60 Km/h velocidad Tránsito por carril derecho. Respetar señalizaciones de tránsito
					Personas	NA			
					Vehículos livianos	MEDIO			
					Equipo pesado	MEDIO			
					Animales	NA			
					<b>Facilidades</b>				
Grifos / Combustible	NO								
Centro Médico	NO								
Comisaría	NO								
Otros: Puente Yauca 30 TN máx.									
32	573	572	Localidad de Yauca	Excelente	<b>Estado de la vía</b>

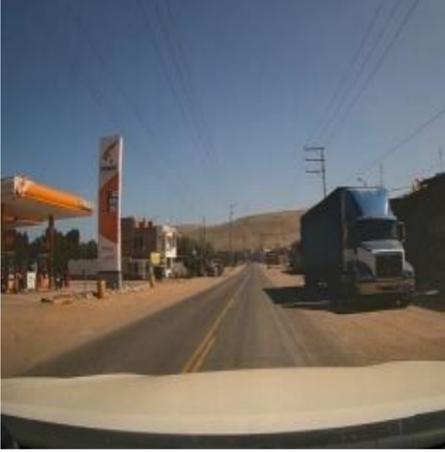
Asfaltada	X			
					No Asfaltada	Irregular			
						Muy Irregular			
					<b>Tránsito</b>				Curva peligrosa Disminuir la velocidad Respetar semaforización. Tránsito por carril derecho. Respetar señalizaciones de tránsito
					Personas	ALTO			
					Vehículos livianos	MEDIO			
					Equipo pesado	ALTO			
					Animales	BAJO			
					<b>Facilidades</b>				
Grifos / Combustible									
Centro Médico									
Comisaría									
Otros: GRIFO PRIMAX KM 572+700
