# EVALUACIÓN DE RIESGOS EN LAS VÍAS

## PE-1S Carretera Panamericana

Área: Seguridad y Salud Ocupacional

<b>NOMBRE DE LA VÍA</b>	PE-1S CARRETERA PANAMERICANA SUR	<b>SENTIDO DE EVALUACIÓN</b>	NORTE A SUR
-------------------------	----------------------------------	------------------------------	-------------

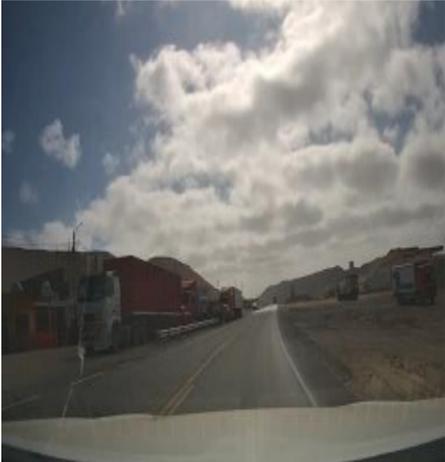
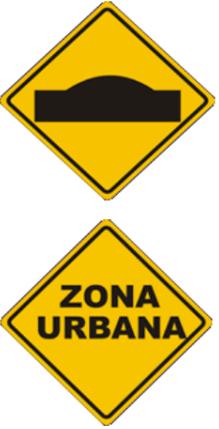
N°	KILOMETRAJE INICIO	KILOMETRAJE FIN	DESCRIPCION GENERAL	ESTADO DE COMUNICACIÓN CELULAR	CONDICIONES DE LA VÍA, TRÁNSITO Y FACILIDADES	CONTROLES A APLICAR	IMAGEN DE LA VIA	PICTOGRAMAS DE RIESGOS
36	533+500	533+319	Localidad de Lomas	Excelente	<b>Estado de la vía</b>

Asfaltada	X		
					No Asfaltada	Irregular		
						Muy Irregular		
					<b>Tránsito</b>			
					Personas	BAJO		
					Vehículos livianos	MEDIO		
					Equipo pesado	ALTO		
					Animales	BAJO		
					<b>Facilidades</b>			
Grifos / Combustible	SI							
Centro Médico	NO							
Comisaría	NO							
Otros: Grifo Los Angeles KM 533+319								
Disminuir la velocidad Respetar semaforización. Tránsito por carril derecho. Respetar señaléticas de tránsito								
37	533+319	489	Desde localidad de Lomas hasta cruce de Marcona	Media	<b>Estado de la vía</b>

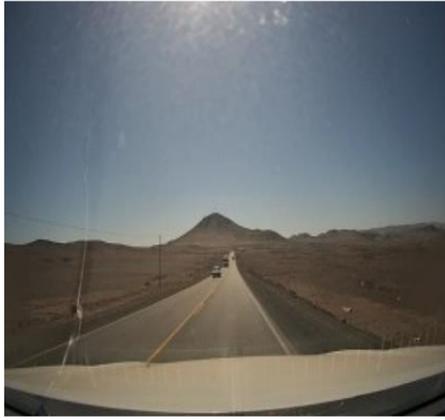
Asfaltada	X		
					No Asfaltada	Irregular		
						Muy Irregular		
					<b>Tránsito</b>

Personas	BAJO		
					Vehículos livianos	MEDIO		
					Equipo pesado	MEDIO		
					Animales	NA		
					<b>Facilidades</b>			
Grifos / Combustible	NO							
Centro Médico	NO							
Comisaría	NO							
Otros:								
35 km/h máx. en ciertos tramos zona de neblina Tránsito por carril derecho. Respetar señaléticas de tránsito								
38	489 +300	470	Cruce de la interoceánica con la Panamericana Sur hasta la salida de Poroma	Buena	<b>Estado de la vía</b>

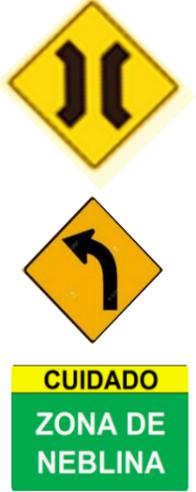
Asfaltada	X		
					No Asfaltada	Irregular		
						Muy Irregular		
					<b>Tránsito</b>			
					Personas	NA		
					Vehículos livianos	ALTO		
					Equipo pesado	ALTO		
					Animales	NA		
					<b>Facilidades</b>			
Grifos / Combustible	NO							
Centro Médico	NO							
Comisaría	NO							
Otros: Puntos de comunicación SOS								
Reducir la velocidad antes de ingresar a las curvas, mantener la distancia de seguimiento Velocidad máxima: 85 km/h

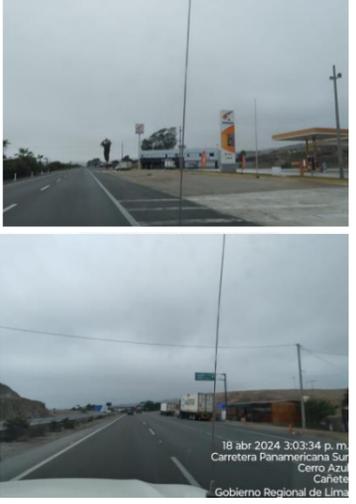
N°	KILOMETRAJE INICIO	KILOMETRAJE FIN	DESCRIPCION GENERAL	ESTADO DE COMUNICACIÓN CELULAR	CONDICIONES DE LA VÍA, TRÁNSITO Y FACILIDADES	CONTROLES A APLICAR	IMAGEN DE LA VIA	PICTOGRAMAS DE RIESGOS	
48	192 +500	136 +300	Peaje de Chinchá hacia Grifo Herco - Cerro azul	Buena	<b>Estado de la vía</b>		<p>Reducir la velocidad antes de ingresar a las curvas mantener distancia de seguimiento</p> <p>Velocidad máxima: 85 km/h (carretera)</p> <p>Velocidad máxima: 55 km/h zona urbana</p>

Asfaltada	X			
					No Asfaltada	Irregular			
						Muy Irregular			
					<b>Tránsito</b>				
					Personas	MEDIO			
					Vehículos livianos	ALTO			
					Equipo pesado	ALTO			
					Animales	MEDIO			
					<b>Facilidades</b>				
					Grifos / Combustible	SI			
					Centro Médico	SI			
Comisaría	SI								
Otros: Puntos de comunicación de emergencia (SOS), centro médico en el ingreso a Cañete									
49	136 +300	66	Grifo Herco (Cerro azul) hacia Puesto de Control SUNAT (Pucusana)	Buena	<b>Estado de la vía</b>		<p>Reducir la velocidad antes de ingresar a las curvas .</p> <p>Velocidad máxima: 85 km/h (carretera)</p>

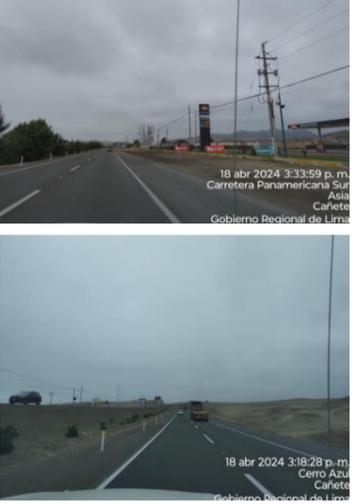
Asfaltada	X			
					No Asfaltada	Irregular			
						Muy Irregular			
					<b>Tránsito</b>				
					Personas	MEDIO			
					Vehículos livianos	ALTO			
					Equipo pesado	ALTO			
					Animales	MEDIO			
					<b>Facilidades</b>				
					Grifos / Combustible	SI			
					Centro Médico	SI			
Comisaría	SI								
Otros: 2 comisarias, puntos de comunicación para emergencias.									
50	66	12 +600	Puesto de Control SUNAT (Pucusana) hacia Trébol de Javier Prado	Buena	<b>Estado de la vía</b>		<p>Preferencia de pase al peatón</p> <p>Reducir la velocidad al ingresar a los cruces.</p> <p>Mantener distancia de los vehículos en movimiento</p>

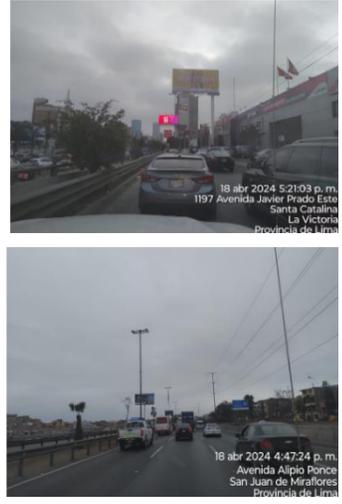
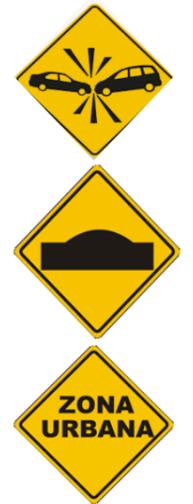
N°	KILOMETRAJE INICIO	KILOMETRAJE FIN	DESCRIPCION GENERAL	ESTADO DE COMUNICACIÓN CELULAR	CONDICIONES DE LA VÍA, TRÁNSITO Y FACILIDADES	CONTROLES A APLICAR	IMAGEN DE LA VIA	PICTOGRAMAS DE RIESGOS	
51	6	0	Trébol de Javier Prado hacia Terminal Cruz Del Sur	Buena	<b>Estado de la vía</b>		Preferencia de pase al peatón Reducir la velocidad al ingresar a los cruces. Mantener distancia de los vehículos en movimiento

Asfaltada	X			
					No Asfaltada	Irregular			
						Muy Irregular			
					<b>Tránsito</b>				
					Personas	ALTO			
					Vehículos livianos	ALTO			
					Equipo pesado	ALTO			
					Animales	MEDIO			
					<b>Facilidades</b>				
Grifos / Combustible	SI								
Centro Médico	SI								
Comisaría	SI								
Otros: Grifos, puentes, hospitales, restaurantes.

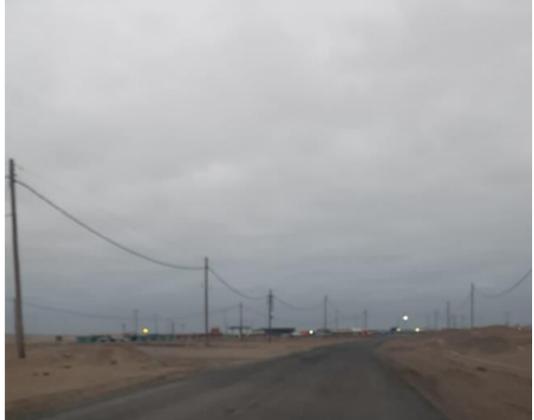
N°	KILOMETRAJE INICIO	KILOMETRAJE FIN	DESCRIPCION GENERAL	ESTADO DE COMUNICACIÓN CELULAR	CONDICIONES DE LA VÍA, TRÁNSITO Y FACILIDADES		CONTROLES A APLICAR	IMAGEN DE LA VIA	PICTOGRAMAS DE RIESGOS
					Estado de la vía				
1	39 + 200	38 + 200	Puerto Multiboyas + P30	BUENA	Estado de la vía		Tránsito por carril derecho. Velocidad máxima 60 km/h. Respetar los límites de velocidad. Aplicar manejo defensivo. Mantener comunicación radial efectiva.

Asfaltada	X			
					No Asfaltada	Irregular			
						Muy Irregular			
					Tránsito				
					Personas	BAJO			
					Vehículos livianos	MEDIO			
					Equipo pesado	MEDIO			
					Animales	BAJO			
					Facilidades				
					Grifos / Combustible	NO			
Centro Médico	NO								
Comisaría	NO								
Otros:									
2	38 +200	36 + 400	Puerto Multiboyas + P30	BUENA	Estado de la vía		Tránsito por carril derecho. Velocidad máxima 60 km/h. Respetar los límites de velocidad. Aplicar manejo defensivo. Mantener comunicación radial efectiva.

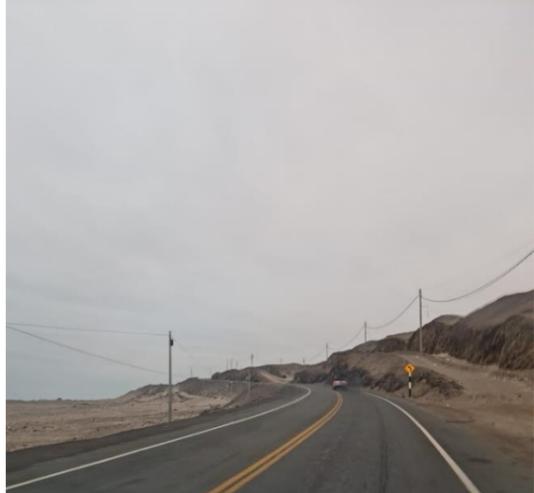
Asfaltada	X			
					No Asfaltada	Irregular			
						Muy Irregular			
					Tránsito				
					Personas	BAJO			
					Vehículos livianos	MEDIO			
					Equipo pesado	MEDIO			
					Animales	BAJO			
					Facilidades				
					Grifos / Combustible	NO			
Centro Médico	NO								
Comisaría	NO								
Otros:									
3	36 + 400	35 + 900	Puerto Multiboyas + P30	BUENA	Estado de la vía		Tránsito por carril derecho. Velocidad máxima 60 km/h. Respetar los límites de velocidad. Aplicar manejo defensivo. Mantener comunicación radial efectiva.

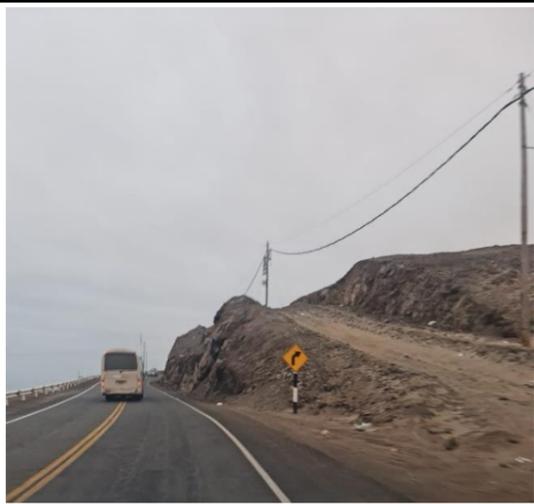
N°	KILOMETRAJE INICIO	KILOMETRAJE FIN	DESCRIPCION GENERAL	ESTADO DE COMUNICACIÓN CELULAR	CONDICIONES DE LA VÍA, TRÁNSITO Y FACILIDADES	CONTROLES A APLICAR	IMAGEN DE LA VIA	PICTOGRAMAS DE RIESGOS	
4	35 + 900	35 + 400	Puerto Multiboyas + P30	BAJA	<b>Estado de la vía</b>		Tránsito por carril derecho. Velocidad máxima 60 km/h. Respetar los límites de velocidad. Aplicar manejo defensivo. Mantener comunicación radial efectiva.

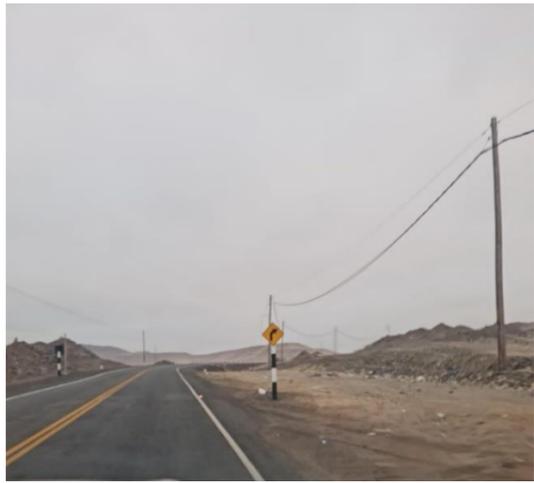
Asfaltada	X			
					No Asfaltada	Irregular			
						Muy Irregular			
					<b>Tránsito</b>				
					Personas	BAJO			
					Vehículos livianos	MEDIO			
					Equipo pesado	MEDIO			
					Animales	BAJO			
					<b>Facilidades</b>				
					Grifos / Combustible	NO			
					Centro Médico	NO			
Comisaría	NO								
Otros:									
	35 + 400	34 + 600	Puerto Multiboyas + P30	BAJA	<b>Estado de la vía</b>		Tránsito por carril derecho. Velocidad máxima 60 km/h. Respetar los límites de velocidad. Aplicar manejo defensivo. Mantener comunicación radial efectiva.

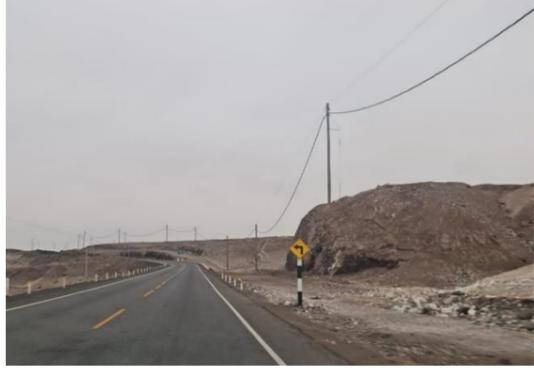
Asfaltada	X			
					No Asfaltada	Irregular			
						Muy Irregular			
					<b>Tránsito</b>				
					Personas	BAJO			
					Vehículos livianos	MEDIO			
					Equipo pesado	MEDIO			
					Animales	BAJO			
					<b>Facilidades</b>				
					Grifos / Combustible	NO			
					Centro Médico	NO			
Comisaría	NO								
Otros:									
6	34 + 600	33 + 600	Puerto Multiboyas + P30	SIN SEÑAL	<b>Estado de la vía</b>		Tránsito por carril derecho. Velocidad máxima 60 km/h. Respetar los límites de velocidad. Aplicar manejo defensivo. Mantener comunicación radial efectiva. Uso de neblineros y luces de emergencia.

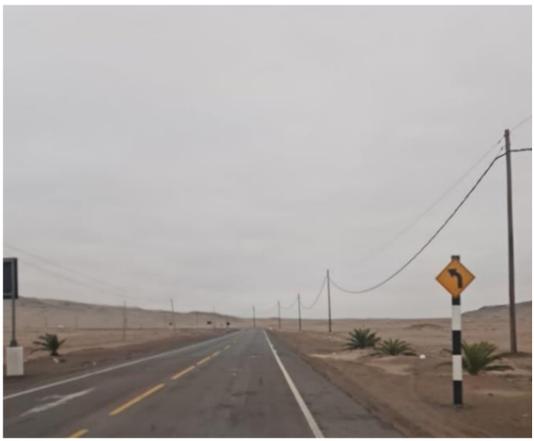
Asfaltada	X			
					No Asfaltada	Irregular			
						Muy Irregular			
					Tránsito				
					Personas	BAJO			
					Vehículos livianos	MEDIO			
					Equipo pesado	MEDIO			
					Animales	BAJO			
					Facilidades				
					Grifos / Combustible	NO			
					Centro Médico	NO			
Comisaría	NO								
Otros:									
8	32 + 500	31 + 700	Puerto Multiboyas + P30	BAJA	Estado de la vía		Tránsito por carril derecho. Velocidad máxima 60 km/h. Respetar los límites de velocidad. Aplicar manejo defensivo. Mantener comunicación radial efectiva.

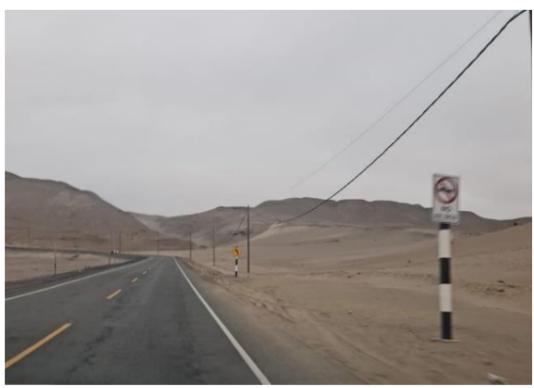
Asfaltada	X			
					No Asfaltada	Irregular			
						Muy Irregular			
					Tránsito				
					Personas	BAJO			
					Vehículos livianos	MEDIO			
					Equipo pesado	MEDIO			
					Animales	BAJO			
					Facilidades				
					Grifos / Combustible	NO			
					Centro Médico	NO			
Comisaría	NO								
Otros:									
14	31 + 700	30 + 900	Puerto Multiboyas + P30	BAJA	Estado de la vía		Tránsito por carril derecho. Velocidad reducida Respetar los límites de velocidad. Aplicar manejo defensivo. Mantener comunicación radial efectiva.

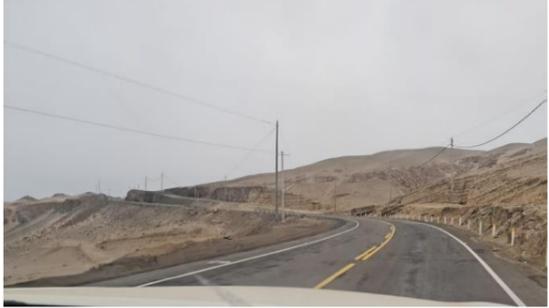
N°	KILOMETRAJE INICIO	KILOMETRAJE FIN	DESCRIPCION GENERAL	ESTADO DE COMUNICACIÓN CELULAR	CONDICIONES DE LA VÍA, TRÁNSITO Y FACILIDADES		CONTROLES A APLICAR	IMAGEN DE LA VIA	PICTOGRAMAS DE RIESGOS
					Estado de la vía				
9	30 + 900	30 + 700	Puerto Multiboyas + P30	BAJA	Estado de la vía		Tránsito por carril derecho. Velocidad reducida Respetar los límites de velocidad. Aplicar manejo defensivo. Mantener comunicación radial efectiva.

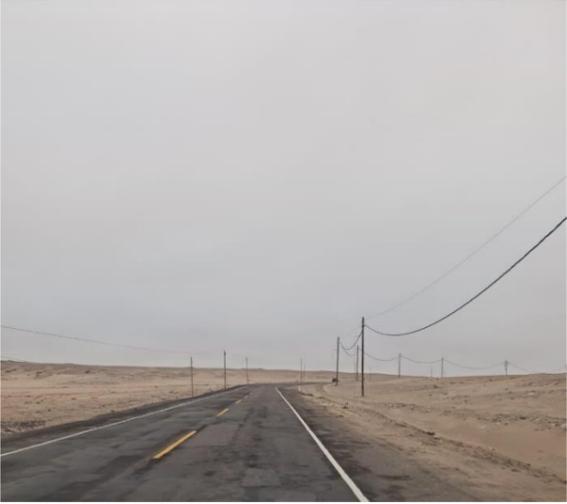
Asfaltada	X			
					No Asfaltada	Irregular			
						Muy Irregular			
					Tránsito				
					Personas	MEDIO			
					Vehículos livianos	MEDIO			
					Equipo pesado	MEDIO			
					Animales	BAJO			
					Facilidades				
					Grifos / Combustible	NO			
					Centro Médico	NO			
					Comisaría	NO			
Otros:									
10	33 + 200	27 + 800	Puerto Multiboyas + P30	BAJA	Estado de la vía		Tránsito por carril derecho. Velocidad máxima 60 km/h. Respetar los límites de velocidad. Aplicar manejo defensivo. Mantener comunicación radial efectiva.

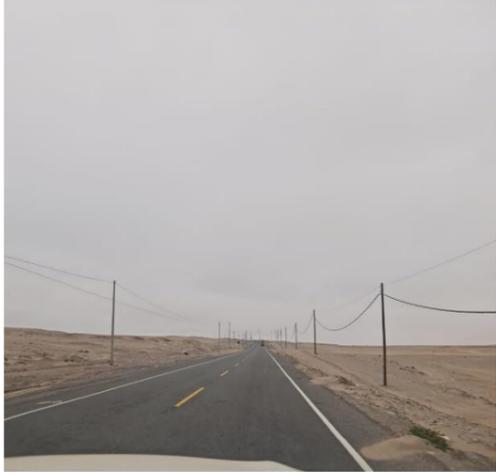
Asfaltada	X			
					No Asfaltada	Irregular			
						Muy Irregular			
					Tránsito				
					Personas	BAJO			
					Vehículos livianos	MEDIO			
					Equipo pesado	MEDIO			
					Animales	BAJO			
					Facilidades				
					Grifos / Combustible	NO			
					Centro Médico	NO			
					Comisaría	NO			
Otros:									
12	27 + 800	19 + 700	Puerto Multiboyas + P30	BAJA	Estado de la vía		Tránsito por carril derecho. Velocidad máxima 60 km/h. Respetar los límites de velocidad. Aplicar manejo defensivo. Mantener comunicación radial efectiva.

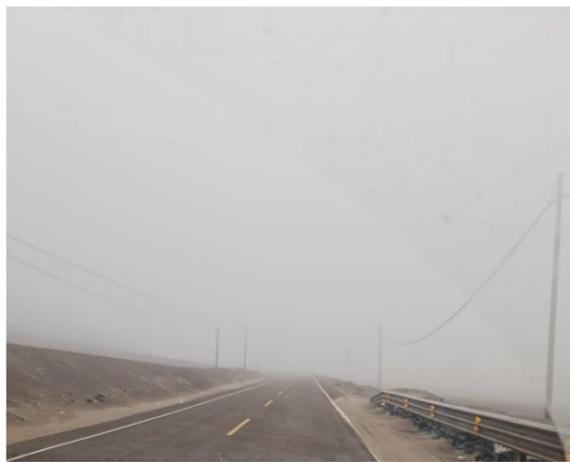
N°	KILOMETRAJE INICIO	KILOMETRAJE FIN	DESCRIPCION GENERAL	ESTADO DE COMUNICACIÓN CELULAR	CONDICIONES DE LA VÍA, TRÁNSITO Y FACILIDADES		CONTROLES A APLICAR	IMAGEN DE LA VIA	PICTOGRAMAS DE RIESGOS
					Estado de la vía				
13	19 + 700	11 + 700	Puerto Multiboyas + P30	BAJA	Estado de la vía		Tránsito por carril derecho. Velocidad máxima 60 km/h. Respetar los límites de velocidad. Aplicar manejo defensivo. Mantener comunicación radial efectiva.

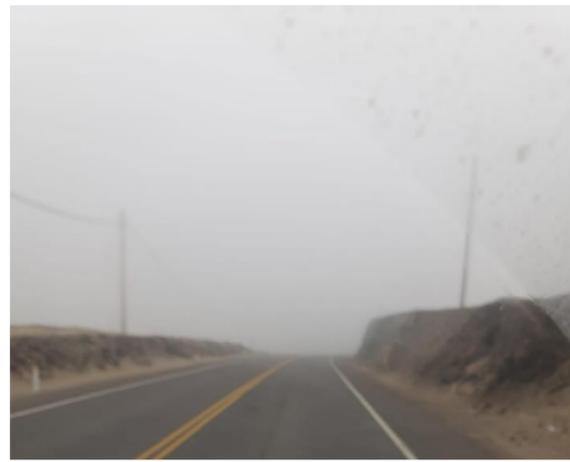
Asfaltada	X			
					No Asfaltada	Irregular			
						Muy Irregular			
					Tránsito				
					Personas	BAJO			
					Vehículos livianos	MEDIO			
					Equipo pesado	MEDIO			
					Animales	BAJO			
					Facilidades				
					Grifos / Combustible	NO			
					Centro Médico	NO			
					Comisaría	NO			
Otros:									
13	11 + 700	11 + 600	Puerto Multiboyas + P30	SIN SEÑAL	Estado de la vía		Tránsito por carril derecho. Velocidad máxima 60 km/h. Respetar los límites de velocidad. Aplicar manejo defensivo. Mantener comunicación radial efectiva.

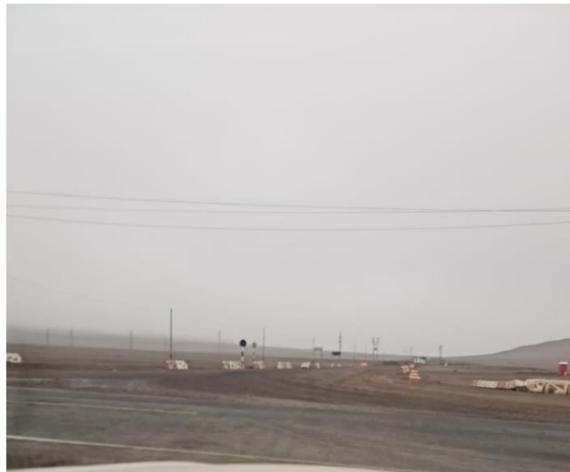
Asfaltada	X			
					No Asfaltada	Irregular			
						Muy Irregular			
					Tránsito				
					Personas	BAJO			
					Vehículos livianos	MEDIO			
					Equipo pesado	MEDIO			
					Animales	BAJO			
					Facilidades				
					Grifos / Combustible	NO			
					Centro Médico	NO			
					Comisaría	NO			
Otros:									
14	11 + 600	5 + 200	Puerto Multiboyas + P30	BAJA	Estado de la vía		Tránsito por carril derecho. Velocidad máxima 60 km/h. Respetar los límites de velocidad. Aplicar manejo defensivo. Mantener comunicación radial efectiva.

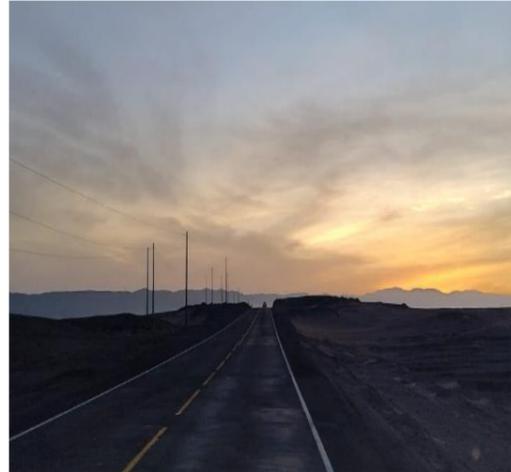
N°	KILOMETRAJE INICIO	KILOMETRAJE FIN	DESCRIPCION GENERAL	ESTADO DE COMUNICACIÓN CELULAR	CONDICIONES DE LA VÍA, TRÁNSITO Y FACILIDADES		CONTROLES A APLICAR	IMAGEN DE LA VIA	PICTOGRAMAS DE RIESGOS	
15	5 + 200	0 (interoceánica)	P-30 hacia el cruce de la interoceánica	Regular	<b>Estado de la vía</b>		<p>En caso de condiciones climatológicas adversas (neblinas), reducir la velocidad, aumentar la distancia de seguimiento.</p> <p>Velocidad máxima 60 km/h</p>

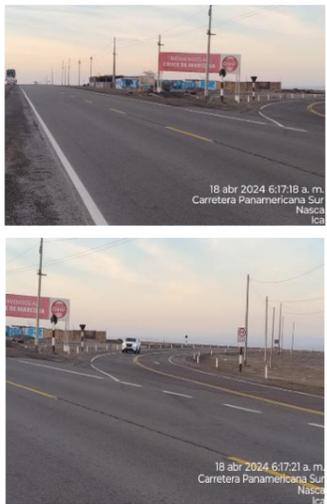
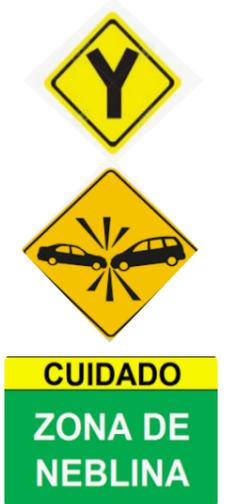
N°	KILOMETRAJE INICIO	KILOMETRAJE FIN	DESCRIPCION GENERAL	ESTADO DE COMUNICACIÓN CELULAR	CONDICIONES DE LA VÍA, TRÁNSITO Y FACILIDADES	CONTROLES A APLICAR	IMAGEN DE LA VIA	PICTOGRAMAS DE RIESGOS	
1	0 (Interoceánica)	0 (Interoceánica)	Cruce de la interoceánica con la Panamericana Sur	Buena	<b>Estado de la vía</b>		Copiloto guía para el cruce a la Panamericana Sur

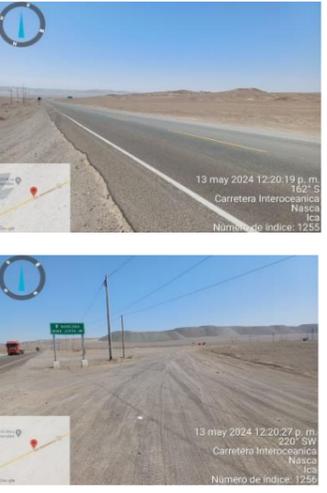
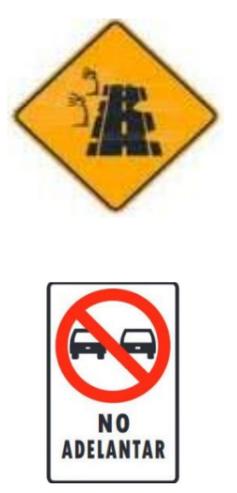
Asfaltada	X			
					No Asfaltada	Irregular			
						Muy Irregular			
					<b>Tránsito</b>				
					Personas	BAJO			
					Vehículos livianos	ALTO			
					Equipo pesado	ALTO			
					Animales	BAJO			
					<b>Facilidades</b>				
Grifos / Combustible	NO								
Centro Médico	NO								
Comisaría	NO								
Otros:									
2	0	5 + 200	Desde Garita P30 hasta Cruce Marcona-Panamericana Sur.	Excelente	<b>Estado de la vía</b>		Detener el vehículo en un lugar seguro cuando la visibilidad sea afectada por el viento de Paracas(de acuerdo a la arena suspendida). Respetar señales del MTC.

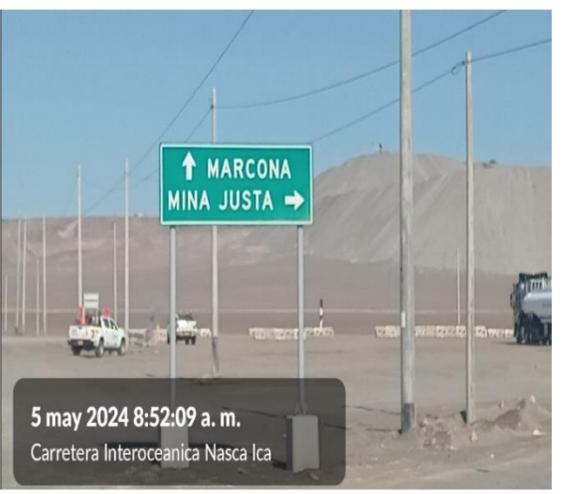
Asfaltada	X			
					No Asfaltada	Irregular			
						Muy Irregular			
					<b>Tránsito</b>				
					Personas	BAJO			
					Vehículos livianos	ALTO			
					Equipo pesado	ALTO			
					Animales	BAJO			
					<b>Facilidades</b>				
Grifos / Combustible	NO								
Centro Médico	NO								
Comisaría	NO								
Otros:									
3	5 + 200	5 + 350	P30 hasta Puerto Multiboyas	BUENA	<b>Estado de la vía</b>		Tránsito por carril derecho. Velocidad máxima 60 km/h. Respetar los límites de velocidad. Aplicar manejo defensivo. Mantener comunicación radial efectiva.

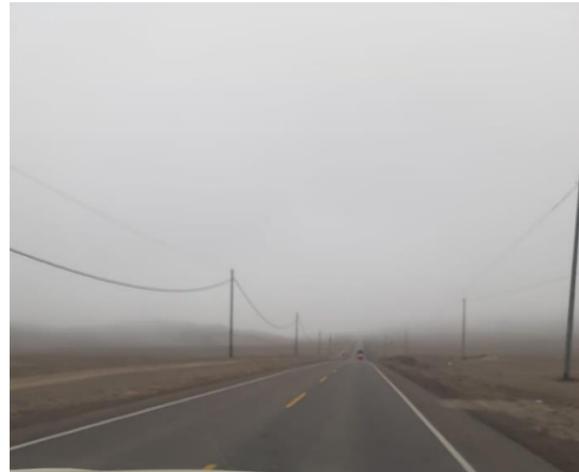
N°	KILOMETRAJE INICIO	KILOMETRAJE FIN	DESCRIPCION GENERAL	ESTADO DE COMUNICACIÓN CELULAR	CONDICIONES DE LA VÍA, TRÁNSITO Y FACILIDADES	CONTROLES A APLICAR	IMAGEN DE LA VIA	PICTOGRAMAS DE RIESGOS	
4	7 + 700	7+800	P30 hasta Puerto Multiboyas	BUENA	<b>Estado de la vía</b>		<p>Tránsito por carril derecho.            Velocidad máxima 60 km/h.            Respetar los límites de velocidad.            Aplicar manejo defensivo.            Mantener comunicación radial efectiva.</p>

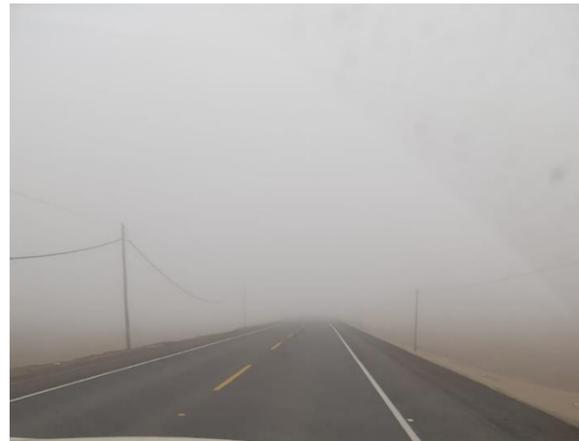
Asfaltada	X			
					No Asfaltada	Irregular			
						Muy Irregular			
					<b>Tránsito</b>				
					Personas	BAJO			
					Vehículos livianos	MEDIO			
					Equipo pesado	MEDIO			
					Animales	BAJO			
					<b>Facilidades</b>				
Grifos / Combustible	NO								
Centro Médico	NO								
Comisaría	NO								
Otros:									
5	7 + 900	8 + 500	P30 hasta Puerto Multiboyas	BUENA	<b>Estado de la vía</b>		<p>Tránsito por carril derecho.            Velocidad máxima 60 km/h.            Respetar los límites de velocidad.            Aplicar manejo defensivo.            Mantener comunicación radial efectiva.</p>

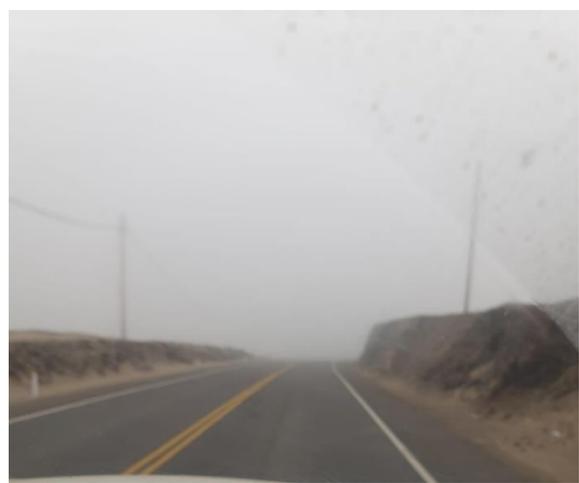
Asfaltada	X			
					No Asfaltada	Irregular			
						Muy Irregular			
					<b>Tránsito</b>				
					Personas	BAJO			
					Vehículos livianos	MEDIO			
					Equipo pesado	MEDIO			
					Animales	BAJO			
					<b>Facilidades</b>				
Grifos / Combustible	NO								
Centro Médico	NO								
Comisaría	NO								
Otros:									
6	8 + 700	9 + 400	P30 hasta Puerto Multiboyas	BAJA	<b>Estado de la vía</b>		<p>Tránsito por carril derecho.            Velocidad máxima 60 km/h.            Respetar los límites de velocidad.            Aplicar manejo defensivo.            Mantener comunicación radial efectiva.</p>

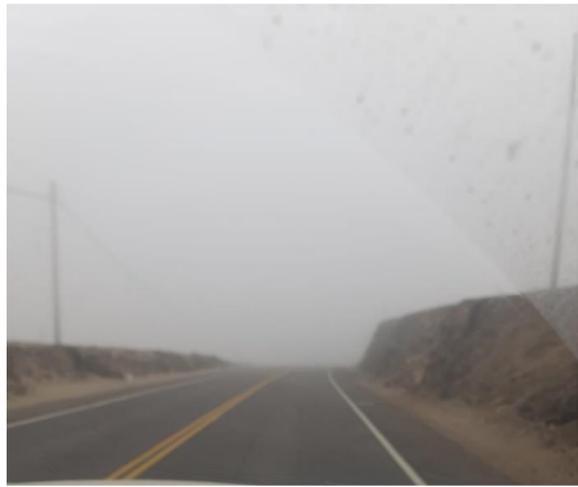
N°	KILOMETRAJE INICIO	KILOMETRAJE FIN	DESCRIPCION GENERAL	ESTADO DE COMUNICACIÓN CELULAR	CONDICIONES DE LA VÍA, TRÁNSITO Y FACILIDADES	CONTROLES A APLICAR	IMAGEN DE LA VIA	PICTOGRAMAS DE RIESGOS	
7	9 + 400	12 + 400	P30 hasta Puerto Multiboyas	BAJA	<b>Estado de la vía</b>		<p>Tránsito por carril derecho.</p> <p>Velocidad máxima 60 km/h.</p> <p>Respetar los límites de velocidad.</p> <p>Aplicar manejo defensivo.</p> <p>Mantener comunicación radial efectiva.</p>

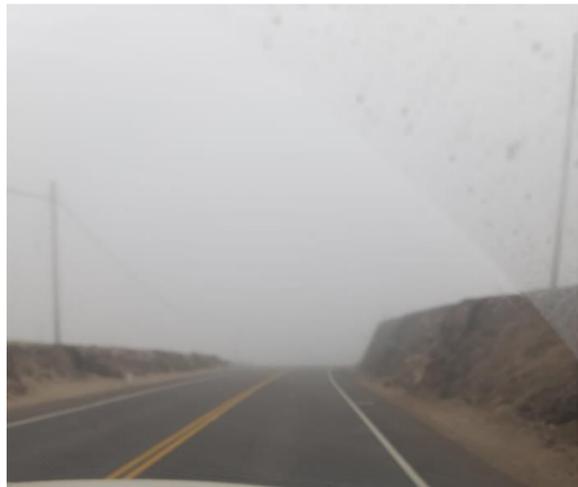
Asfaltada	X			
					No Asfaltada	Irregular			
						Muy Irregular			
					<b>Tránsito</b>				
					Personas	BAJO			
					Vehículos livianos	MEDIO			
					Equipo pesado	MEDIO			
					Animales	BAJO			
					<b>Facilidades</b>				
					Grifos / Combustible	NO			
Centro Médico	NO								
Comisaría	NO								
Otros:									
8	12 + 400	15 + 600	P30 hasta Puerto Multiboyas	BAJA	<b>Estado de la vía</b>		<p>Tránsito por carril derecho.</p> <p>Velocidad máxima 60 km/h.</p> <p>Respetar los límites de velocidad.</p> <p>Aplicar manejo defensivo.</p> <p>Mantener comunicación radial efectiva.</p> <p>Uso de neblineros y luces de emergencia.</p>

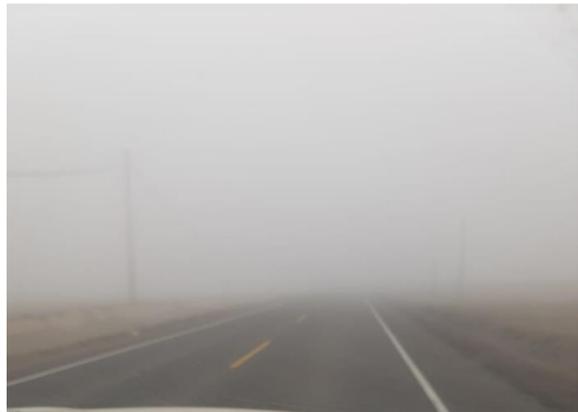
Asfaltada	X			
					No Asfaltada	Irregular			
						Muy Irregular			
					<b>Tránsito</b>				
					Personas	BAJO			
					Vehículos livianos	MEDIO			
					Equipo pesado	MEDIO			
					Animales	BAJO			
					<b>Facilidades</b>				
					Grifos / Combustible	NO			
Centro Médico	NO								
Comisaría	NO								
Otros:									
9	24 + 100	27 + 200	P30 hasta Puerto Multiboyas	BAJA	<b>Estado de la vía</b>		<p>Tránsito por carril derecho.</p> <p>Velocidad máxima 60 km/h.</p> <p>Respetar los límites de velocidad.</p> <p>Aplicar manejo defensivo.</p> <p>Mantener comunicación radial efectiva.</p> <p>Uso de neblineros y luces de emergencia.</p>

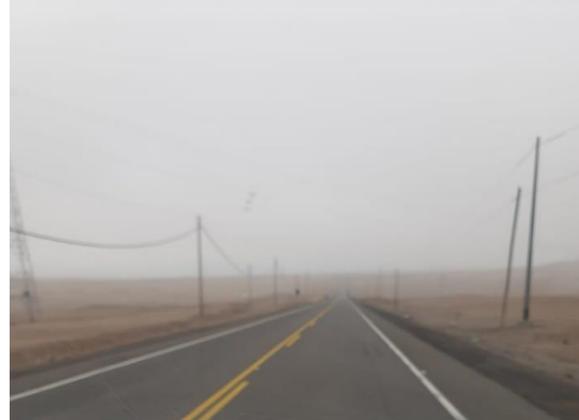
N°	KILOMETRAJE INICIO	KILOMETRAJE FIN	DESCRIPCION GENERAL	ESTADO DE COMUNICACIÓN CELULAR	CONDICIONES DE LA VÍA, TRÁNSITO Y FACILIDADES		CONTROLES A APLICAR	IMAGEN DE LA VIA	PICTOGRAMAS DE RIESGOS
					Estado de la vía				
10	25 + 500	27 + 200	P30 hasta Puerto Multiboyas	BAJA	Estado de la vía		Tránsito por carril derecho. Velocidad máxima 60 km/h. Respetar los límites de velocidad. Aplicar manejo defensivo. Mantener comunicación radial efectiva.

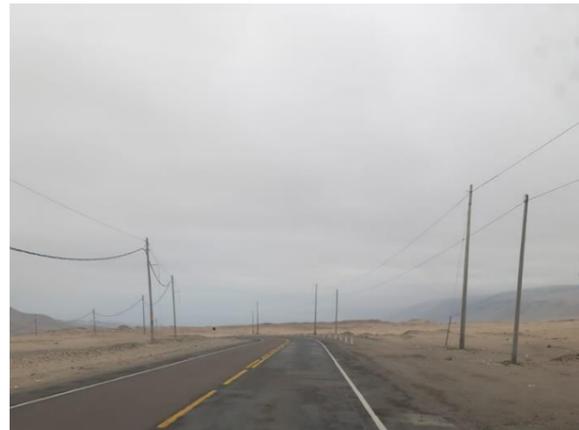
Asfaltada	X			
					No Asfaltada	Irregular			
						Muy Irregular			
					Tránsito				
					Personas	BAJO			
					Vehículos livianos	MEDIO			
					Equipo pesado	MEDIO			
					Animales	BAJO			
					Facilidades				
Grifos / Combustible	NO								
Centro Médico	NO								
Comisaría	NO								
Otros:									
11	27 + 200	30 + 600	P30 hasta Puerto Multiboyas	BAJA	Estado de la vía		Tránsito por carril derecho. Velocidad máxima 60 km/h. Respetar los límites de velocidad. Aplicar manejo defensivo. Mantener comunicación radial efectiva.

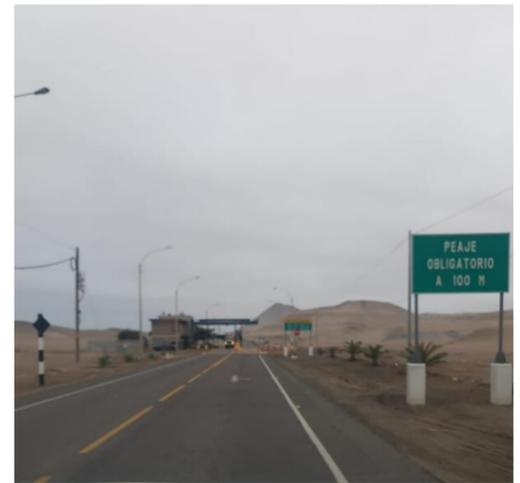
Asfaltada	X			
					No Asfaltada	Irregular			
						Muy Irregular			
					Tránsito				
					Personas	BAJO			
					Vehículos livianos	MEDIO			
					Equipo pesado	MEDIO			
					Animales	BAJO			
					Facilidades				
Grifos / Combustible	NO								
Centro Médico	NO								
Comisaría	NO								
Otros:									
12	30 + 600	33 + 200	P30 hasta Puerto Multiboyas	BAJA	Estado de la vía		Tránsito por carril derecho. Velocidad reducida Respetar los límites de velocidad. Aplicar manejo defensivo. Mantener comunicación radial efectiva.

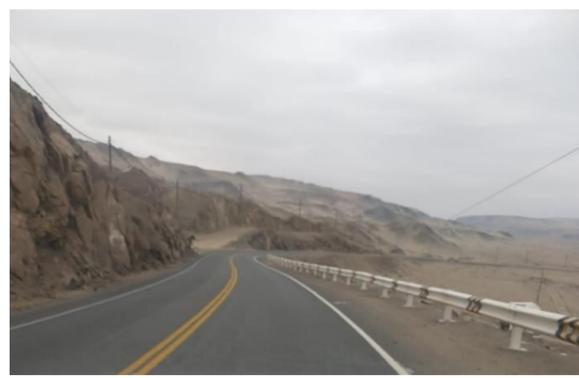
N°	KILOMETRAJE INICIO	KILOMETRAJE FIN	DESCRIPCION GENERAL	ESTADO DE COMUNICACIÓN CELULAR	CONDICIONES DE LA VÍA, TRÁNSITO Y FACILIDADES	CONTROLES A APLICAR	IMAGEN DE LA VIA	PICTOGRAMAS DE RIESGOS	
13	33 + 200	35 + 600	P30 hasta Puerto Multiboyas	BUENA	<b>Estado de la vía</b>		<p>Tránsito por carril derecho.            Velocidad máxima 60 km/h.            Respetar los límites de velocidad.            Aplicar manejo defensivo.            Mantener comunicación radial efectiva.</p>

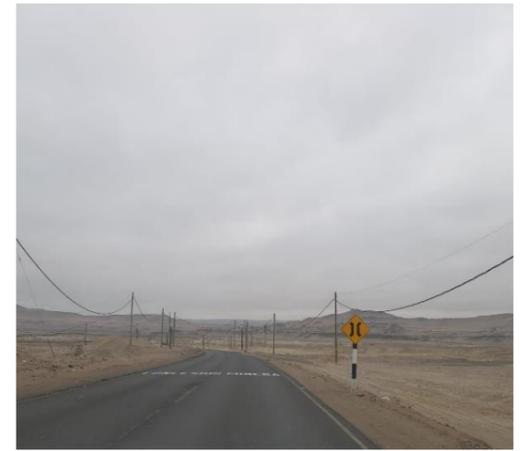
Asfaltada	X			
					No Asfaltada	Irregular			
						Muy Irregular			
					<b>Tránsito</b>				
					Personas	BAJO			
					Vehículos livianos	MEDIO			
					Equipo pesado	MEDIO			
					Animales	BAJO			
					<b>Facilidades</b>				
					Grifos / Combustible	NO			
					Centro Médico	NO			
					Comisaría	NO			
Otros:									
14	36 + 800	39 + 200	P30 hasta Puerto Multiboyas	BUENA	<b>Estado de la vía</b>		<p>Tránsito por carril derecho.            Velocidad máxima 60 km/h.            Respetar los límites de velocidad.            Aplicar manejo defensivo.            Mantener comunicación radial efectiva.</p>

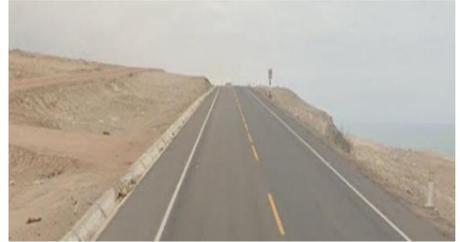
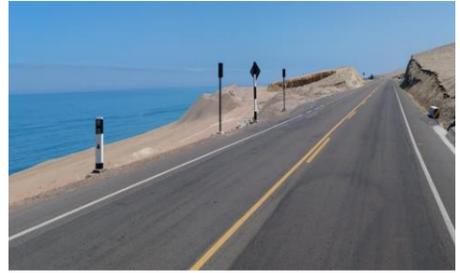
Nº	KILOMETRAJE INICIO	KILOMETRAJE FIN	DESCRIPCION GENERAL	ESTADO DE COMUNICACIÓN CELULAR	CONDICIONES DE LA VÍA, TRÁNSITO Y FACILIDADES	CONTROLES A APLICAR	IMAGEN DE LA VIA	PICTOGRAMAS DE RIESGOS																											
1	0	5	KM 0 a KM 5 Zona de Rectas y curvas.	Comunicación telefónica - operador CLARO (Cobertura Baja)	<table border="1"> <tr><th colspan="2">Estado de la vía</th></tr> <tr><td>Asfaltada</td><td>X</td></tr> <tr><td rowspan="2">No Asfaltada</td><td>Irregular</td></tr> <tr><td>Muy Irregular</td></tr> <tr><th colspan="2">Tránsito</th></tr> <tr><td>Personas</td><td>BAJO</td></tr> <tr><td>Vehículos livianos</td><td>BAJO</td></tr> <tr><td>Equipo pesado</td><td>MEDIO</td></tr> <tr><td>Animales</td><td>NA</td></tr> <tr><th colspan="2">Facilidades</th></tr> <tr><td>Grifos / Combustible</td><td>NO</td></tr> <tr><td>Centro Médico</td><td>NO</td></tr> <tr><td>Comisaría</td><td>NO</td></tr> <tr><td colspan="2">Otros: Cobertura telefónica baja, donde se obtiene mejor señal es a la altura del faro en el KM 4.</td></tr> </table>	Estado de la vía		Asfaltada	X	No Asfaltada	Irregular	Muy Irregular	Tránsito		Personas	BAJO	Vehículos livianos	BAJO	Equipo pesado	MEDIO	Animales	NA	Facilidades		Grifos / Combustible	NO	Centro Médico	NO	Comisaría	NO	Otros: Cobertura telefónica baja, donde se obtiene mejor señal es a la altura del faro en el KM 4.		Respetar señales tránsito verticales y horizontales. Tránsito por carril derecho. Velocidad máxima, 60 km/h 40 km/h, Control con copiloto virtual de geocercas, comunicación efectiva durante el tránsito de convoy.

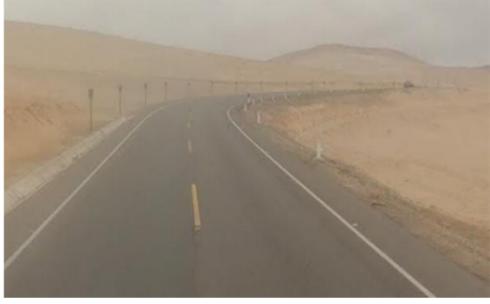
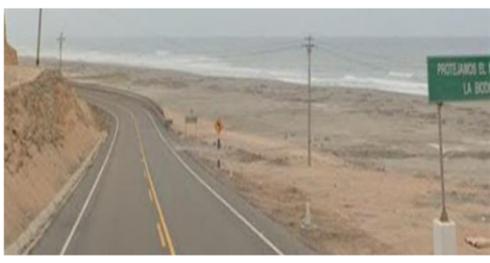
Estado de la vía																																			
Asfaltada	X																																		
No Asfaltada	Irregular																																		
	Muy Irregular																																		
Tránsito																																			
Personas	BAJO																																		
Vehículos livianos	BAJO																																		
Equipo pesado	MEDIO																																		
Animales	NA																																		
Facilidades																																			
Grifos / Combustible	NO																																		
Centro Médico	NO																																		
Comisaría	NO																																		
Otros: Cobertura telefónica baja, donde se obtiene mejor señal es a la altura del faro en el KM 4.																																			
2	Km 6 Vía Costanera	Km 11 Vía Costanera	Origen NORTE A SUR. KM 6 hasta KM 11 de Curvas	Comunicación telefónica (NULA) Solo Teléfono Satelital y Frecuencia Radial del convoy	<table border="1"> <tr><th colspan="2">Estado de la vía</th></tr> <tr><td>Asfaltada</td><td>X</td></tr> <tr><td rowspan="2">No Asfaltada</td><td>Irregular</td></tr> <tr><td>Muy Irregular</td></tr> <tr><th colspan="2">Tránsito</th></tr> <tr><td>Personas</td><td>BAJO</td></tr> <tr><td>Vehículos livianos</td><td>MEDIO</td></tr> <tr><td>Equipo pesado</td><td>MEDIO</td></tr> <tr><td>Animales</td><td>NA</td></tr> <tr><th colspan="2">Facilidades</th></tr> <tr><td>Grifos / Combustible</td><td>NO</td></tr> <tr><td>Centro Médico</td><td>NO</td></tr> <tr><td>Comisaría</td><td>NO</td></tr> <tr><td colspan="2">Otros: No hay cobertura telefónica, en algunas ocasiones en ciertos tramos de este tramo descrito policía de carreteras Zona de riesgo de Tsunami</td></tr> </table>	Estado de la vía		Asfaltada	X	No Asfaltada	Irregular	Muy Irregular	Tránsito		Personas	BAJO	Vehículos livianos	MEDIO	Equipo pesado	MEDIO	Animales	NA	Facilidades		Grifos / Combustible	NO	Centro Médico	NO	Comisaría	NO	Otros: No hay cobertura telefónica, en algunas ocasiones en ciertos tramos de este tramo descrito policía de carreteras Zona de riesgo de Tsunami		Respetar señales tránsito verticales y horizontales. Tránsito por carril derecho. Velocidad máxima, 50 km/h 40 km/h, Control con copiloto virtual de geocercas, comunicación efectiva durante el tránsito de convoy.

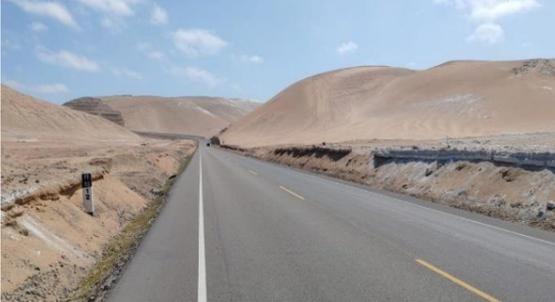
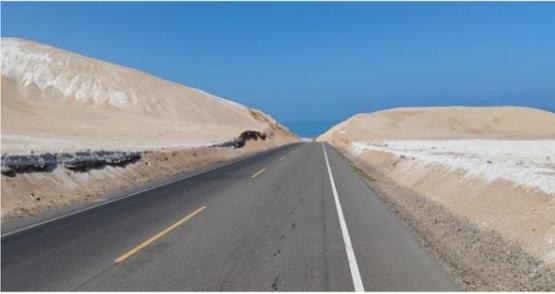
N°	KILOMETRAJE INICIO	KILOMETRAJE FIN	DESCRIPCION GENERAL	ESTADO DE COMUNICACIÓN CELULAR	CONDICIONES DE LA VÍA, TRÁNSITO Y FACILIDADES	CONTROLES A APLICAR	IMAGEN DE LA VIA	PICTOGRAMAS DE RIESGOS	
3	12	18	KM 12 hasta KM 18 de Curvas, Zona de banco de neblina y aves guaneras, y de neblina densa	Comunicación telefónica (NULA) Solo Teléfono Satelital y Frecuencia Radial del convoy	<b>Estado de la vía</b>		Respetar señales tránsito verticales y horizontales. Tránsito por carril derecho. Velocidad máxima, 70 km/h 50 km/h, Control con copiloto virtual de geocercas, comunicación efectiva durante el tránsito de convoy.

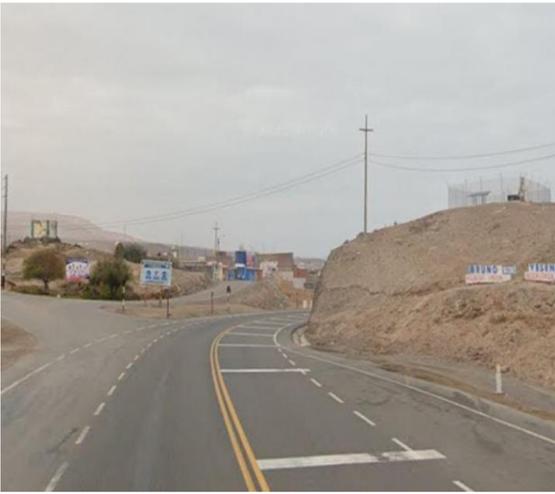
Comisaría	NO								
Otros: No hay cobertura telefónica, en algunas ocasiones en ciertos tramos de este tramo descrito policía de carreteras. Zona de riesgo de Tsunami									
4	18	31	KM 19 hasta KM 31 Zona de curvas, en la urb. Quilca zona agrícola y transito de escolares en horas de la mañana entre 6 a 8 y de 12 a 13:30, cerca a al lugar zona agrícolas.	Comunicación telefónica - operador CLARO (Cobertura baja)	<b>Estado de la vía</b>		Respetar señales tránsito verticales y horizontales. Tránsito por carril derecho. Velocidad máxima, 60 km/h 40 km/h, 50 km/h, 45 km/h, 35 km/h, Control con copiloto virtual de geocercas, comunicación efectiva durante el tránsito de convoy.

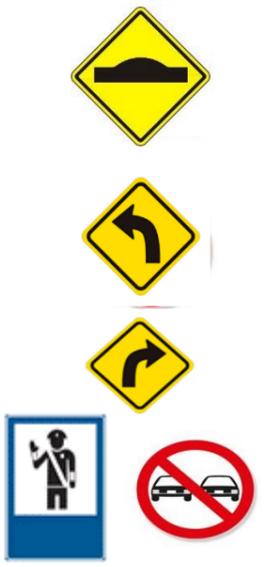
N°	KILOMETRAJE INICIO	KILOMETRAJE FIN	DESCRIPCION GENERAL	ESTADO DE COMUNICACIÓN CELULAR	CONDICIONES DE LA VÍA, TRÁNSITO Y FACILIDADES	CONTROLES A APLICAR	IMAGEN DE LA VIA	PICTOGRAMAS DE RIESGOS	
5	31	36	KM 32 Vía Costanera hasta KM 36 Peaje Quilca, en el KM 32+800 ( Punto de parada técnica) también expendio de alimentos.	Comunicación telefónica - operador CLARO (Cobertura baja) En el KM 32+800 Punto de parada técnica.	<b>Estado de la vía</b>		Respetar señales tránsito verticales y horizontales. Tránsito por carril derecho. Velocidad máxima, 50 km/h, en las curvas con reducción a 40 km/h, Control con copiloto virtual de geocercas, comunicación efectiva durante el tránsito de convoy.

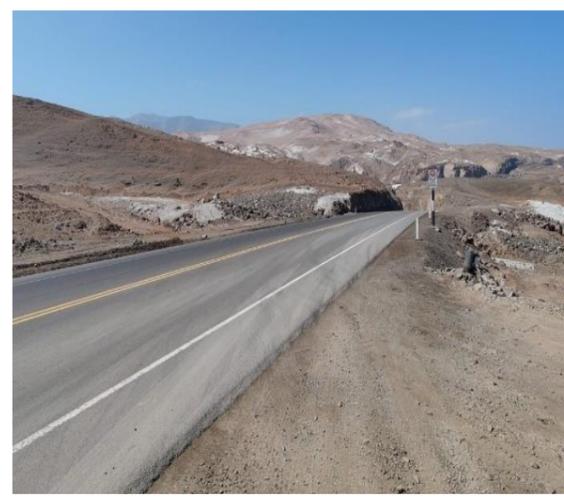
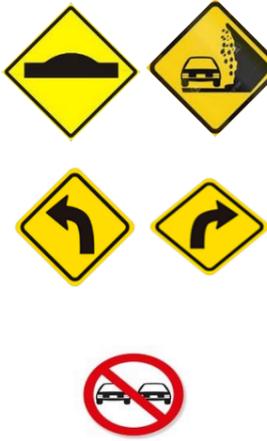
Grifos / Combustible	NO			
					Centro Médico	NO			
Comisaría	NO								
Otros: No hay cobertura telefónica, en algunas ocasiones en ciertos tramos de este tramo descrito policía de carreteras.									
6	36	42	KM 37 hasta KM 42 de Curvas y rectas	Comunicación telefónica (NULA) Solo Teléfono Satelital y Frecuencia Radial del convoy	<b>Estado de la vía</b>		Respetar señales tránsito verticales y horizontales. Tránsito por carril derecho. Velocidad máxima, 50 km/h y 60 km/h , en las curvas con reducción a 40 km/h, Control con copiloto virtual de geocercas, comunicación efectiva durante el tránsito de convoy.

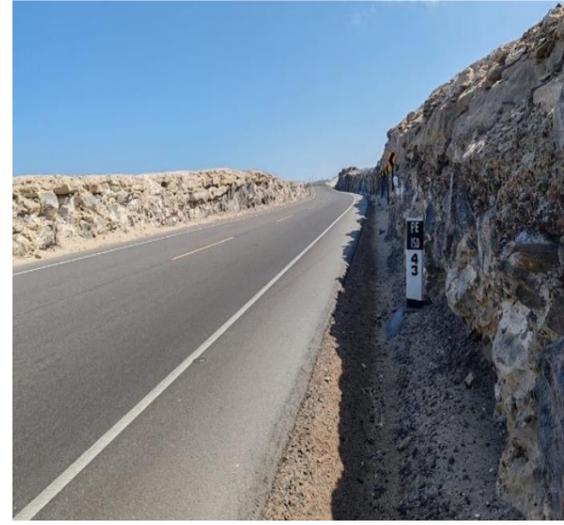
N°	KILOMETRAJE INICIO	KILOMETRAJE FIN	DESCRIPCION GENERAL	ESTADO DE COMUNICACIÓN CELULAR	CONDICIONES DE LA VÍA, TRÁNSITO Y FACILIDADES	CONTROLES A APLICAR	IMAGEN DE LA VIA	PICTOGRAMAS DE RIESGOS		
7	42	52	KM 43 hasta KM 52 de Curvas y rectas	Comunicación telefónica (NULA) Solo Teléfono Satelital y Frecuencia Radial del convoy	<b>Estado de la vía</b>		<p>Respetar señales tránsito verticales y horizontales.</p> <p>Tránsito por carril derecho.</p> <p>Velocidad máxima, 60 km/h , Control con copiloto virtual de geocercas, comunicación efectiva durante el tránsito de convoy.</p>

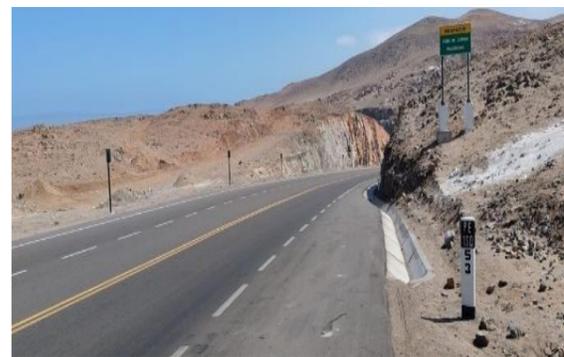
Otros: No hay cobertura telefónica, en algunas ocasiones en ciertos tramos de este tramo descrito policía de carreteras.										
8	52	63	Curvas y rectas, ingresos a Caletas como Centeno, Arantas ( Playas), zona de neblina y también por lo general vehículos accidentados u averiados en este tramo.	Comunicación telefónica (NULA) Solo Teléfono Satelital y Frecuencia Radial del convoy	<b>Estado de la vía</b>		<p>Respetar señales tránsito verticales y horizontales.</p> <p>Tránsito por carril derecho.</p> <p>Velocidad máxima, 40 km/h y 60 km/h , en las curvas con reducción a 40 km/h, Control con copiloto virtual de geocercas, comunicación efectiva durante el tránsito de convoy.</p>

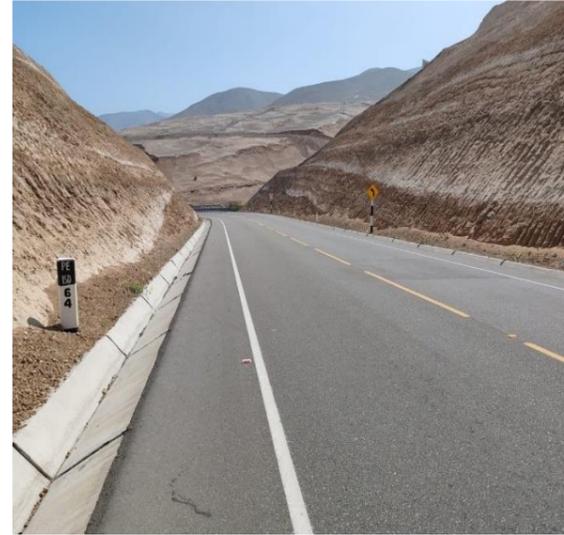
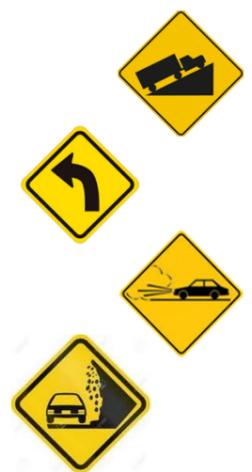
N°	KILOMETRAJE INICIO	KILOMETRAJE FIN	DESCRIPCION GENERAL	ESTADO DE COMUNICACIÓN CELULAR	CONDICIONES DE LA VÍA, TRÁNSITO Y FACILIDADES	CONTROLES A APLICAR	IMAGEN DE LA VIA	PICTOGRAMAS DE RIESGOS	
9	63	74	KM 64. hasta KM 74 de Curvas y rectas.	Comunicación telefónica (NULA) Solo Teléfono Satelital y Frecuencia Radial del convoy	<b>Estado de la vía</b>		Respetar señales tránsito verticales y horizontales. Tránsito por carril derecho. Velocidad máxima, 40 km/h y 60 km/h , en las curvas con reducción a 40 km/h, Control con copiloto virtual de geocercas, comunicación efectiva durante el tránsito de convoy.

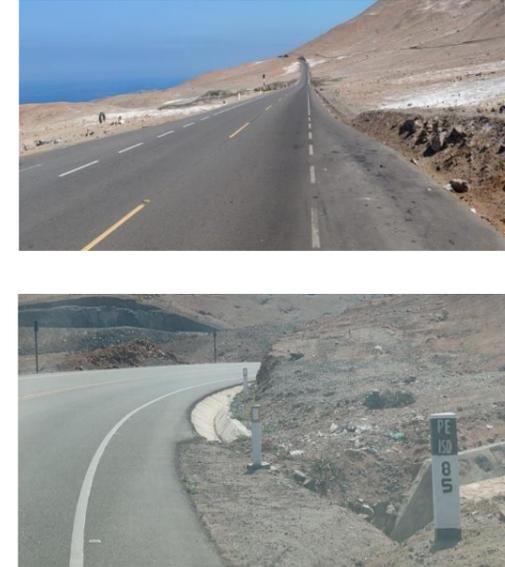
Otros: No hay cobertura telefónica, en algunas ocasiones en ciertos tramos de este tramo descrito policía de carreteras.									
10	74	85	KM 75. hasta KM 85 de Curvas y pequeña zonas de rectas.	Comunicación telefónica (NULA) Solo Teléfono Satelital y Frecuencia Radial del convoy.  En el KM 85, retorna nuevamente la cobertura telefónica.	<b>Estado de la vía</b>		Respetar señales tránsito verticales y horizontales. Tránsito por carril derecho. Velocidad máxima, 60 km/h , en las curvas con reducción a 40 km/h, Control con copiloto virtual de geocercas, comunicación efectiva durante el tránsito de convoy.

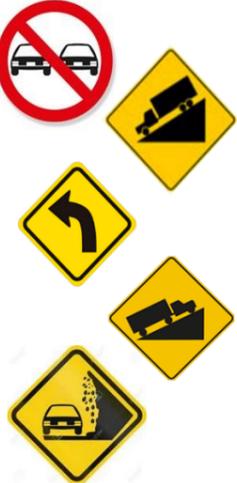
N°	KILOMETRAJE INICIO	KILOMETRAJE FIN	DESCRIPCION GENERAL	ESTADO DE COMUNICACIÓN CELULAR	CONDICIONES DE LA VÍA, TRÁNSITO Y FACILIDADES	CONTROLES A APLICAR	IMAGEN DE LA VIA	PICTOGRAMAS DE RIESGOS	
11	85	90	KM 85 Vía Costanera. Hasta KM 90 Ovalo Matarani.	Comunicación telefónica (excelente)	<b>Estado de la vía</b>		<p>Respetar señales tránsito verticales y horizontales.</p> <p>Tránsito por carril derecho.</p> <p>Velocidad máxima, 60 km/h , en las curvas con reducción a 40 km/h, Control con copiloto virtual de geocercas, comunicación efectiva durante el tránsito de convoy.</p>

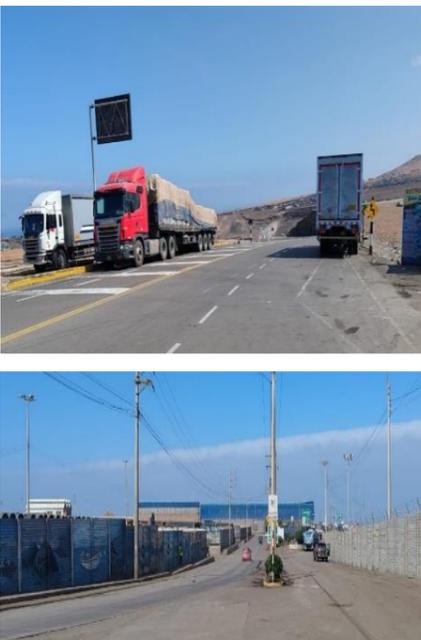
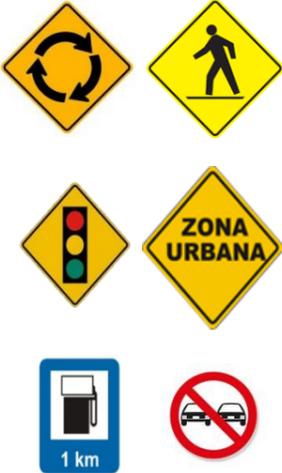
12	90	KM 56 Vía Puerto Matarani	KM 90 Ovalo Matarani. Hasta KM 56 Ingreso Zona Almacenes Tisur y Ares.	Comunicación telefónica (excelente)	<b>Estado de la vía</b>		<p>Respetar señales tránsito verticales y horizontales.</p> <p>Tránsito por carril derecho.</p> <p>Velocidad máxima 30 Km/h, Control con copiloto virtual de geocercas, comunicación efectiva durante el tránsito de convoy.</p>

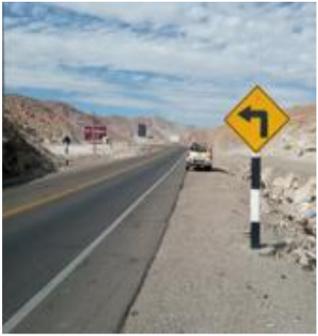
N°	KILOMETRAJE INICIO	KILOMETRAJE FIN	DESCRIPCION GENERAL	ESTADO DE COMUNICACIÓN CELULAR	CONDICIONES DE LA VÍA, TRÁNSITO Y FACILIDADES	CONTROLES A APLICAR	IMAGEN DE LA VIA	PICTOGRAMAS DE RIESGOS	
1	0+000	3+400	Origen cruce 48 - La Joya Curva cerrada	Buena	<b>Estado de la vía</b>		Curvas cerradas en el tramos, mantener carril derecho del conductor, velocidad de transito máx. 60km/h.

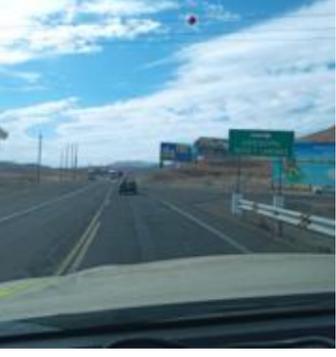
Asfaltada	X			
					No Asfaltada	Irregular			
						Muy Irregular			
					<b>Tránsito</b>				
					Personas	BAJO			
					Vehículos livianos	ALTO			
					Equipo pesado	MEDIO			
					Animales	NA			
					<b>Facilidades</b>				
					Grifos / Combustible	NO			
Centro Médico	NO								
Comisaría	SI								
Otros:									
2	3+400	3+800	Cruce Interoceánica SUR / Cerro verde.	Mala	<b>Estado de la vía</b>		Precaución salida de camiones y vehículos livianos.

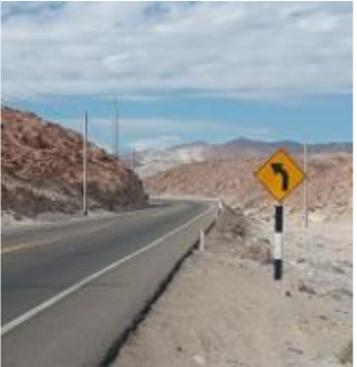
<b>Tránsito</b>				
					Personas	BAJO			
					Vehículos livianos	ALTO			
					Equipo pesado	MEDIO			
					Animales	NA			
					<b>Facilidades</b>				
					Grifos / Combustible	NO			
Centro Médico	NO								
Comisaría	NO								
Otros:									
3	5+600	9+800	Carretera interoceánica SUR Zona de curvas	Mala	<b>Estado de la vía</b>		Reducir velocidad, mantener carril derecho de conductor.

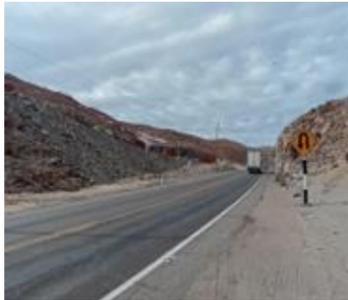
N°	KILOMETRAJE INICIO	KILOMETRAJE FIN	DESCRIPCION GENERAL	ESTADO DE COMUNICACIÓN CELULAR	CONDICIONES DE LA VÍA, TRÁNSITO Y FACILIDADES	CONTROLES A APLICAR	IMAGEN DE LA VIA	PICTOGRAMAS DE RIESGOS	
4	11+000	14+200	Carretera interoceánica SUR Tramo de curvas en U	Excelente	<b>Estado de la vía</b>

Asfaltada	X			
					No Asfaltada	Irregular			
						Muy Irregular			
					<b>Tránsito</b>				
					Personas	BAJO			
					Vehículos livianos	ALTO			
					Equipo pesado	MEDIO			
					Animales	NA			
					<b>Facilidades</b>				
					Grifos / Combustible	NO			
Centro Médico	NO								
Comisaría	NO								
Otros:									
Reducir velocidad, mantener carril derecho de conductor.									
5	14+600	16+00	Carretera interoceánica SUR Tramo de curvas y contracurvas	Mala	<b>Estado de la vía</b>

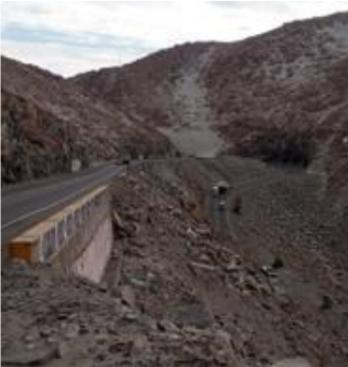
Vehículos livianos	MEDIO			
					Equipo pesado	ALTO			
					Animales				
					<b>Facilidades</b>				
					Grifos / Combustible				
Centro Médico									
Comisaría									
Otros:									
Reducir velocidad, mantener carril derecho de conductor.									
6	18+00	19+00	Carretera interoceánica SUR Tramo de curva y contra curva con pendiente pronunciada	Mala	<b>Estado de la vía</b>

Asfaltada	X			
					No Asfaltada	Irregular			
						Muy Irregular			
					<b>Tránsito</b>				
					Personas	BAJO			
					Vehículos livianos	MEDIO			
					Equipo pesado	ALTO			
					Animales				
					<b>Facilidades</b>				
					Grifos / Combustible	NO			
Centro Médico	NO								
Comisaría	NO								
Otros:									
Reducir velocidad, mantener carril derecho de conductor.

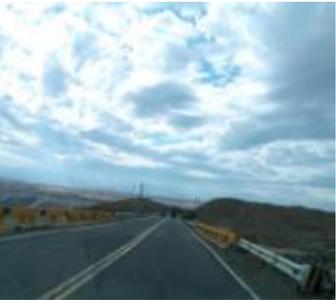
N°	KILOMETRAJE INICIO	KILOMETRAJE FIN	DESCRIPCION GENERAL	ESTADO DE COMUNICACIÓN CELULAR	CONDICIONES DE LA VÍA, TRÁNSITO Y FACILIDADES	CONTROLES A APLICAR	IMAGEN DE LA VIA	PICTOGRAMAS DE RIESGOS	
7	21+900	22+00	Carretera interoceánica SUR Reducción de carril, ingreso a curva cerrada	Mala	<b>Estado de la vía</b>		Reducir velocidad, mantener carril derecho de conductor.

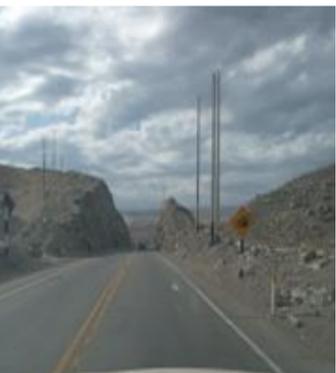
Asfaltada	X			
					No Asfaltada	Irregular			
						Muy Irregular			
					<b>Tránsito</b>				
					Personas	BAJO			
					Vehículos livianos	MEDIO			
					Equipo pesado	ALTO			
					Animales	NA			
					<b>Facilidades</b>				
					Grifos / Combustible	NO			
Centro Médico	NO								
Comisaría	NO								
Otros:									
8	22+800	23+00	Carretera interoceánica SUR Pendiente pronunciada.	Mala	<b>Estado de la vía</b>		Reducir velocidad, mantener carril derecho de conductor.

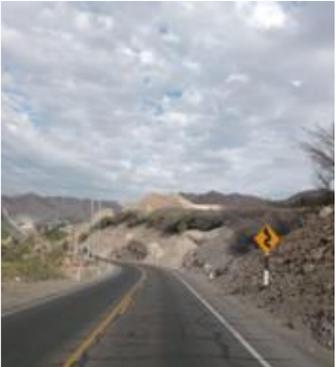
Muy Irregular			
					<b>Tránsito</b>				
					Personas	BAJO			
					Vehículos livianos	MEDIO			
					Equipo pesado	ALTO			
					Animales	NA			
					<b>Facilidades</b>				
					Grifos / Combustible	NO			
Centro Médico	NO								
Comisaría	NO								
Otros:									
9	23+800	24+000	Carretera interoceánica SUR Zona de curvas y contracurvas	Regular	<b>Estado de la vía</b>		Reducir velocidad, mantener carril derecho de conductor.

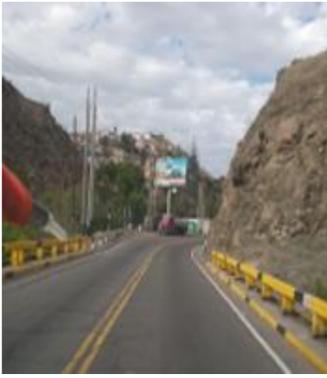
N°	KILOMETRAJE INICIO	KILOMETRAJE FIN	DESCRIPCION GENERAL	ESTADO DE COMUNICACIÓN CELULAR	CONDICIONES DE LA VÍA, TRÁNSITO Y FACILIDADES	CONTROLES A APLICAR	IMAGEN DE LA VIA	PICTOGRAMAS DE RIESGOS	
10	24+800	25+250	Carretera interoceánica SUR Zona de curva en S entramos a reducción de vía se ingresa a Peaje Uchumayo	Regular	<b>Estado de la vía</b>		Reducir velocidad, mantener carril derecho de conductor.
