# EVALUACIÓN DE RIESGOS EN LAS VÍAS

## PE-1S Carretera Panamericana

Área: Seguridad y Salud Ocupacional

<b>NOMBRE DE LA VÍA</b>	PE-1S CARRETERA PANAMERICANA SUR	<b>SENTIDO DE EVALUACIÓN</b>	NORTE A SUR
-------------------------	----------------------------------	------------------------------	-------------

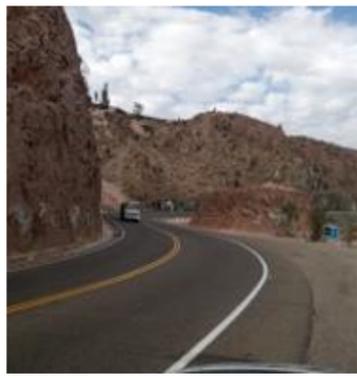
Asfaltada	X			
					No Asfaltada	Irregular			
						Muy Irregular			
					<b>Tránsito</b>				
					Personas	BAJO			
					Vehículos livianos	MEDIO			
					Equipo pesado	ALTO			
					Animales	NA			
					<b>Facilidades</b>				
Grifos / Combustible	NO								
Centro Médico	NO								
Comisaría	SI								
Otros:									
11	26+900	28+00	Carretera interoceánica SUR Zona de curva en S	Regular	<b>Estado de la vía</b>		Reducir velocidad, mantener carril derecho de conductor.

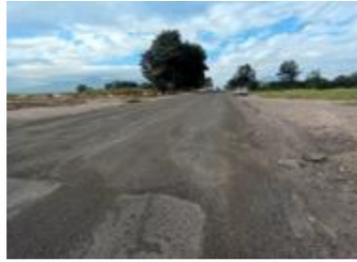
No Asfaltada	Irregular			
						Muy Irregular			
					<b>Tránsito</b>				
					Personas	BAJO			
					Vehículos livianos	MEDIO			
					Equipo pesado	ALTO			
					Animales	NA			
					<b>Facilidades</b>				
Grifos / Combustible	NO								
Centro Médico	NO								
Comisaría	NO								
Otros:									
12	29+700	35+500	Carretera interoceánica SUR Vía de mantenimiento sin asfaltar, Baches, zona encalaminada por sectores	Buena	<b>Estado de la vía</b>		Reducir velocidad, mantener carril derecho de conductor.

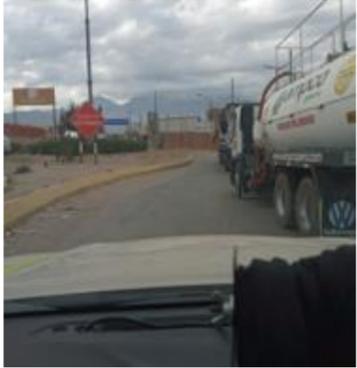
N°	KILOMETRAJE INICIO	KILOMETRAJE FIN	DESCRIPCION GENERAL	ESTADO DE COMUNICACIÓN CELULAR	CONDICIONES DE LA VÍA, TRÁNSITO Y FACILIDADES		CONTROLES A APLICAR	IMAGEN DE LA VIA	PICTOGRAMAS DE RIESGOS	
13	36+700	37+00	Carretera interoceánica SUR Ingreso a ovalo mantenimiento de vía.	Excelente	<b>Estado de la vía</b>		Dar preferencias en ovalo, reducir velocidad.

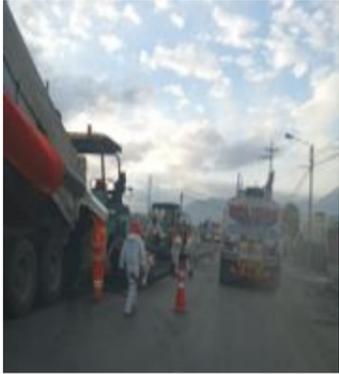
Asfaltada	X				
					No Asfaltada	Irregular				
						Muy Irregular				
					<b>Tránsito</b>					
					Personas	MEDIO				
					Vehículos livianos	ALTO				
					Equipo pesado	ALTO				
					Animales	NA				
					<b>Facilidades</b>					
					Grifos / Combustible	SI				
					Centro Médico	NO				
Comisaría	NO									
Otros:										
14	37+200	40+500	Carretera interoceánica SUR Ingreso a ovalo mantenimiento de vía en zona industrial	Excelente	<b>Estado de la vía</b>		Dar preferencias, reducir velocidad, precaución con transeúntes
